# Diagnostic de stabilité d'une écaïlle rocheuse dans les gorges de la Bourne

O. Brenguier & H. Cadet  
*ADRGT, Grenoble France*

A. Mathy  
*SAGE, Grenoble France*

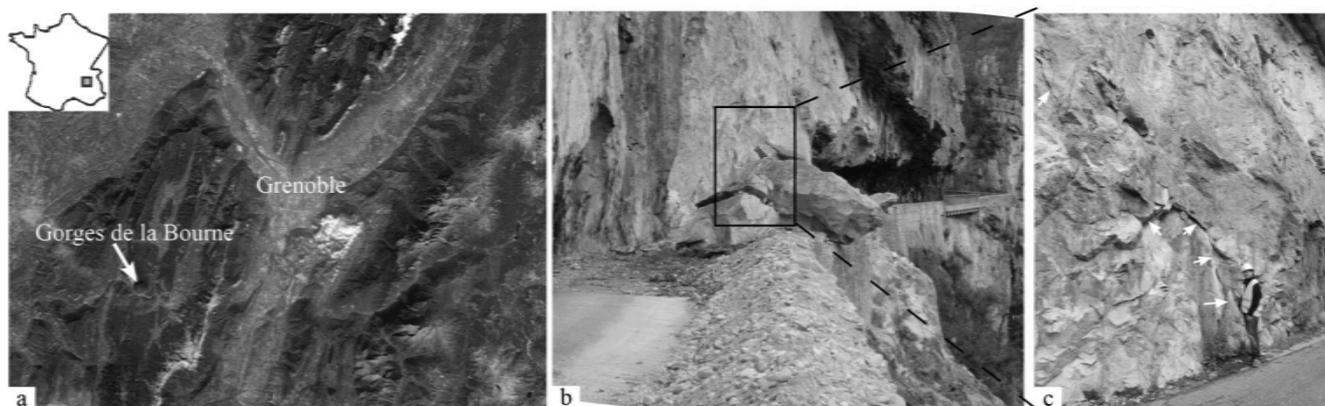
Figure 1. a) Localisation des gorges de la Bourne dans le massif du Vercors (Isère, France) ; b) Eboulement mortel du 30 janvier 2004 sur la RD531 ; c) Nouvelles fissures repérées fortuitement en octobre 2012 dans le secteur de l'éboulement de 2004

Un éboulement en masse de 2000 m<sup>3</sup> s'est produit le 30 janvier 2004 au niveau du PR 17+700 de la route des gorges de la Bourne dans le Vercors (Fig. 1b). Un véhicule et ses deux occupants ont été écrasés par un encoorbellement qui surplombait la voie et qui s'est brutalement détaché. Suite à cet événement dramatique, le Conseil Général de l'Isère a engagé des travaux de confortement pour un montant de 2 M€. La circulation a dû être coupée durant 10 mois pendant lesquels une étude générale de diagnostic sur les 22 km des gorges de la Bourne a été menée. Cette étude a permis de reconnaître les zones les plus exposées aux risques d'éboulement rocheux et de traiter ces zones en priorité. Dans le secteur de l'éboulement de 2004 des travaux de sécurisation importants ont été réalisés pour conforter les compartiments rocheux situés en périphérie de la cicatrice de l'éboulement. Après une première phase de travaux préalables de mise en sécurité (purgés, minages, installation de protections linéaires par filets), les travaux de sécurisation ont consisté en un confortement systématique des bancs rocheux situés principalement en périphérie de la zone de l'éboulement. La partie centrale de la cicatrice de l'éboulement devait apparaître relativement saine puisqu'aucun ancrage n'a été réalisé dans ce secteur.

En octobre 2012, quelques signes d'activité ont été perçus de manière fortuite, en bord de route au droit de l'éboulement de 2004 (chutes de pierres semblant provenir de l'intérieur de la falaise...). Cette activité semblait se manifester au voisinage d'une fracture présentant une ouverture de 2 à 3 cm. Par mesure de précaution, le service XPR a souhaité la réalisation d'une prospection radar couplée à des observations de terrain en vue de réaliser un diagnostic précis relatif à la stabilité de cette écaille.

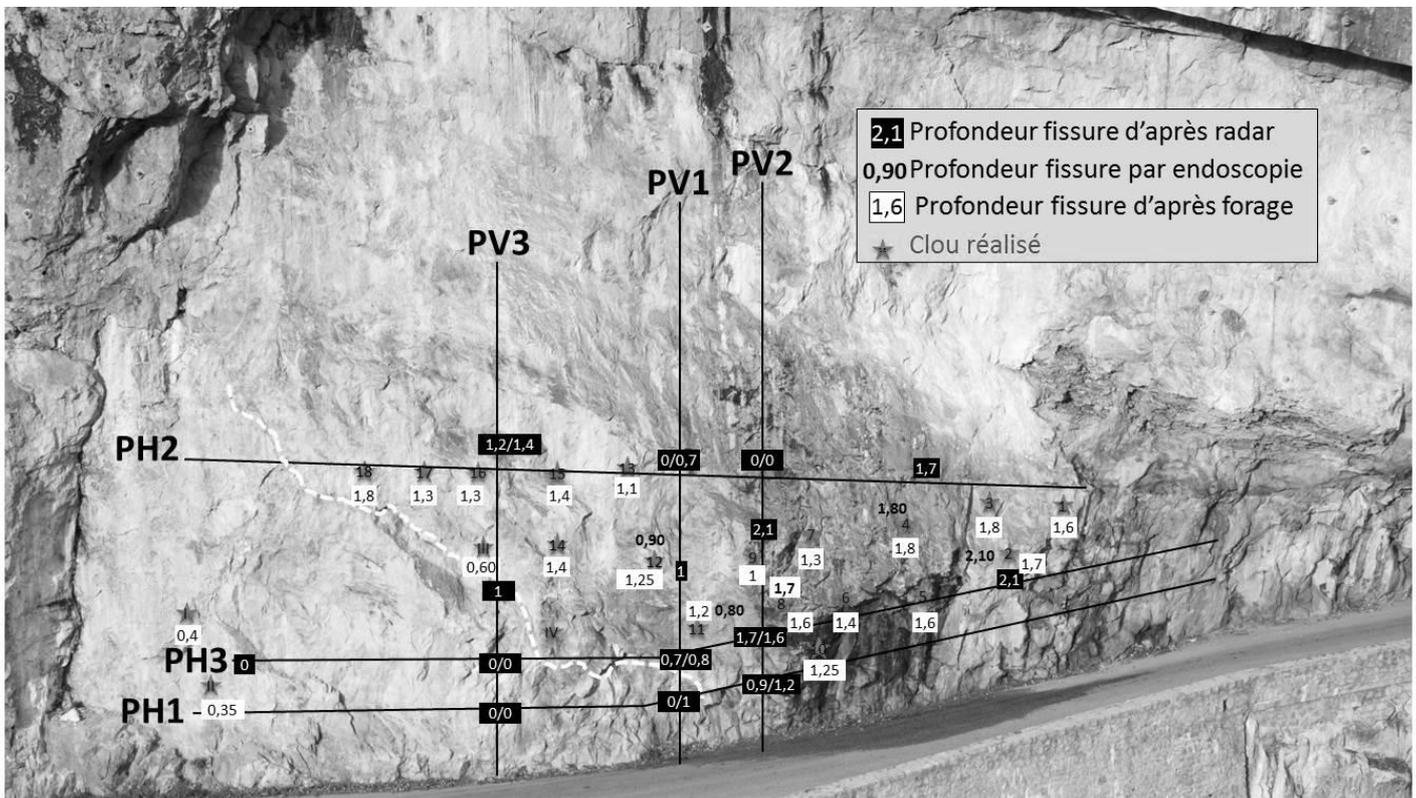
- F1 : plans de fractures N170° pentés de 80° vers l'Ouest à verticaux. Le plan de fracture N170° qui intercepte la route (figure 2 en pointillé) correspond à la limite latérale Ouest de l'éboulement de 2004.
- F2 : plans de fractures N90 à 100° verticaux. Ils constituent la surface arrière le long de laquelle l'éboulement de 2004 s'est produit.
- F3 : plan de fracture N40 à 45° penté de 60 à 75° vers le SUD, localement vertical. Ce plan de fracture correspond à la fracture qui délimite la base de l'écaille étudiée. Cette fracture était déjà visible sur les photographies prises en 2004 et avait dû jouer un rôle important lors de la rupture (plan de discontinuité le long duquel de gros blocs se sont détachés).

Figure 2. Localisation des profils géoradar au droit de l'éboulement de 2004 dans les gorges de la Bourne dans le massif du Vercors (Isère, France).

6 profils géoradar dont 3 verticaux (PV1, PV2 et PV3) et 3 horizontaux (PH1, PH2 et PH3) ont été acquis au droit de la zone d'éboulement de 2004 (Fig. 2).

Le plan de récolement ainsi que des mesures endoscopiques réalisées par le CG38 sont comparés aux résultats des radargrammes. L'ensemble de ces mesures et observations sont présentées sur la Figure 2. Les valeurs d'épaisseur de l'écaille sont similaires avec des écarts des différentes mesures réalisées variant de 0 à 80 cm au maximum. Le profil PH2 recoupe le maximum d'ancrage. Les écarts de mesure sont de l'aval vers l'amont: 0.8m, 0.1m, 0m, 0.1m et 0m soit un écart type moyen de 20 cm.

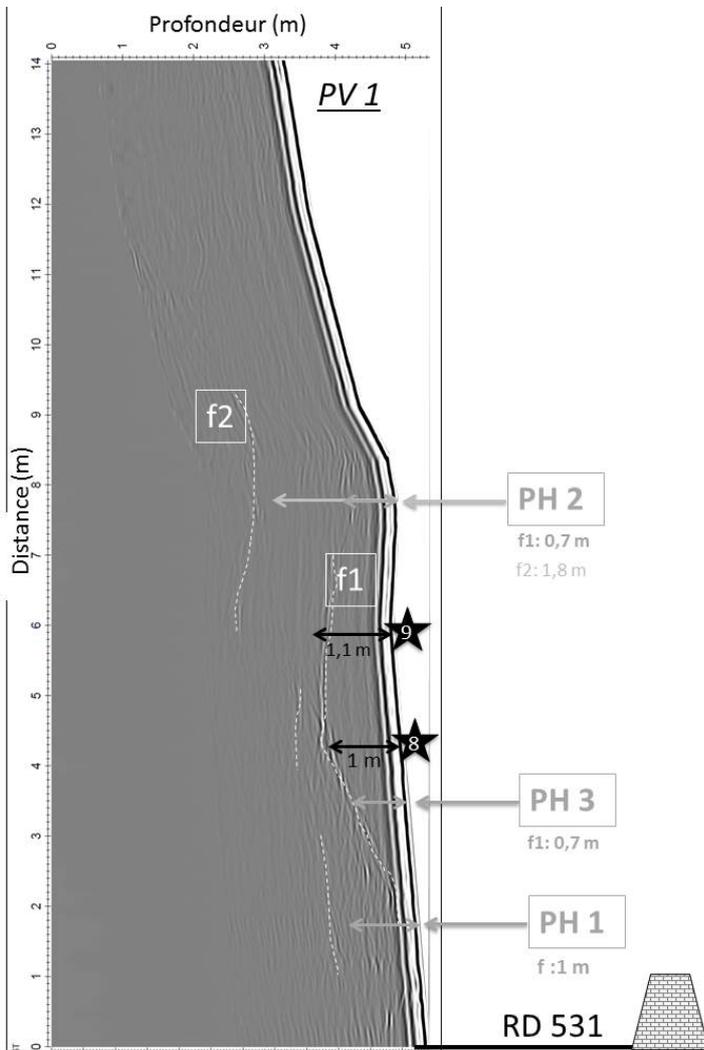
Figure 3. Profil vertical PV1, antenne 900 MHz

Les profils verticaux PV1 (Fig. 3) et PV3 montrent des plans de fractures redressés ( $70^\circ$ ,  $74^\circ$ ,  $80^\circ$  à verticaux) pentés vers l'aval. Plus particulièrement, on constate la présence de zones fracturées au-dessus de la route. Ces zones fracturées sont localisées :

- entre 5 et 8 mètres par rapport à la route sur PV3 (à 1 mètre de profondeur),
- entre 1 et 7 mètres par rapport à la route sur PV1 (à 1 mètre de profondeur),
- jusqu'à 6,5 mètres par rapport à la route sur PV2 (entre 0,8 et 2,1 mètres de profondeur),

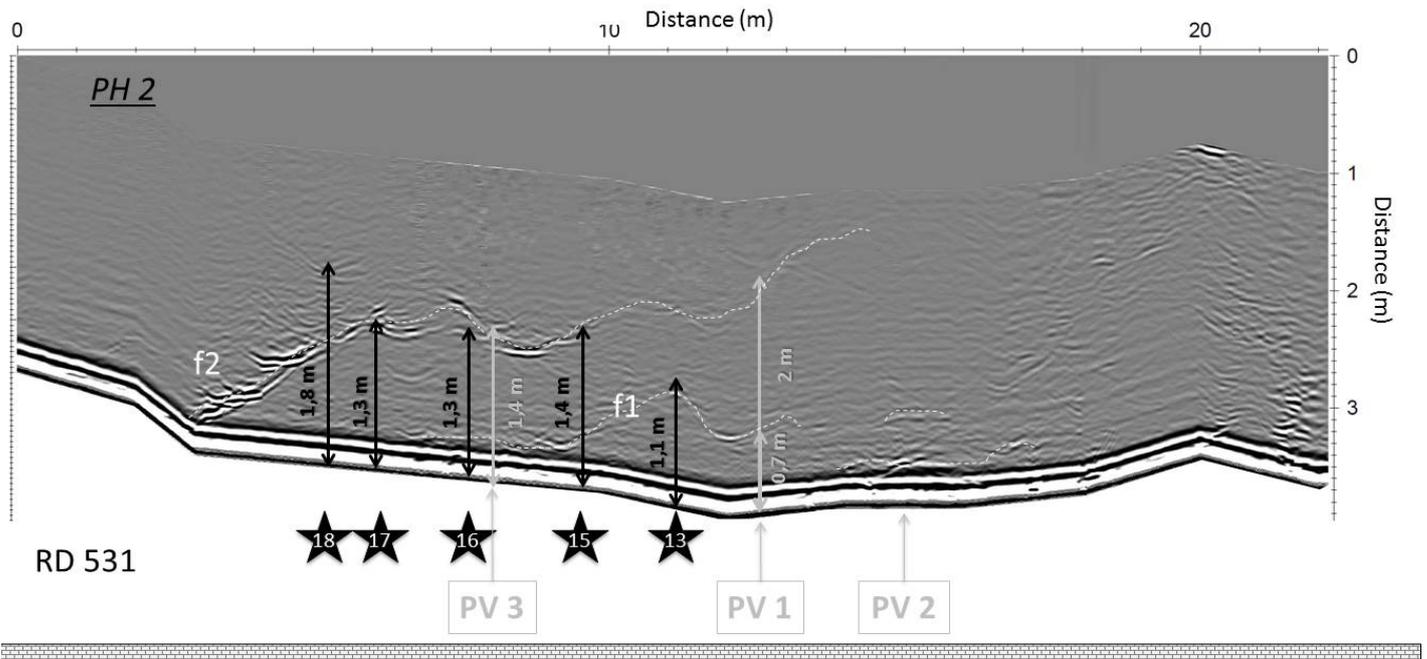
Le profil horizontal PH2 (Fig. 4) réalisé à 8 mètres au-dessus de la route permet d'observer une discontinuité importante repérée au droit de l'abscisse 3 mètres (direction  $N55^\circ$ ) et la présence de réflexions marquées et continues entre les abscisses 3 et 10 mètres qui pourraient correspondre à la présence de fractures ouvertes situées à 1,2 mètres de profondeur dans la falaise,

Figure 4 Profil radar PH2 réalisé avec l'antenne de 900 MHz

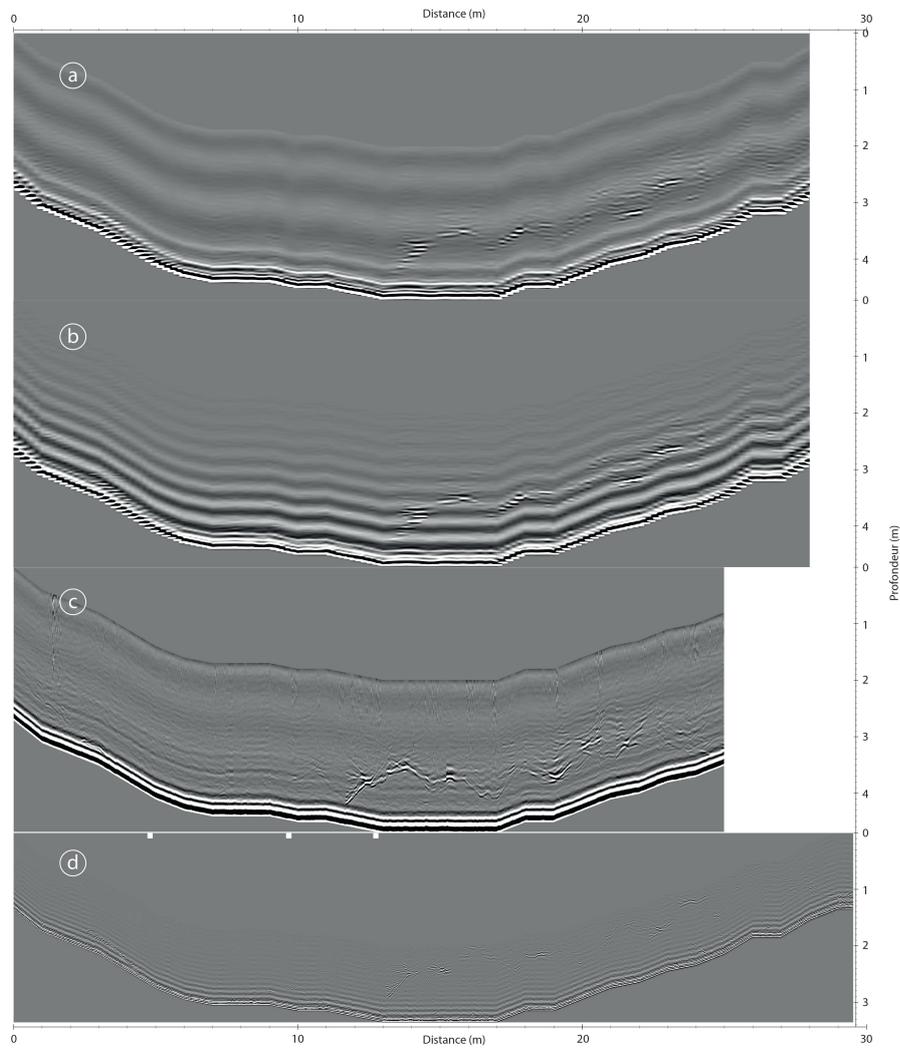
Figure 5. Profil radar PH1 avec l'antenne : a) 200 MHz, b) 600 MHz, c) 900 MHz, d) 2 GHz.

Le profil horizontal PH1 (Fig. 5) réalisé au niveau du talus rocheux de bord de route à 1,7 mètres de hauteur au-dessus de la chaussée fait apparaître une zone superficielle de 1 mètre d'épaisseur caractérisée par la présence de nombreuses réflexions entre les abscisses 10 et 24 mètres. Les 4 antennes donnent le même résultat ce qui montre la fiabilité des mesures. La résolution pour l'antenne de 200 MHz dans ce milieu à 9cm/ns est d'environ 11 cm. On en déduit que la fracture ainsi détectée est très ouverte. Le profil acquis avec l'antenne de 2GHz à une résolution de l'ordre du centimètre. L'analyse de ce radargramme permet de détecter les deux surfaces de la fracture et d'en déduire qu'elle présente une ouverture significative comprise entre 3 et 10 cm sans aucun remplissage.
