VI. Géologie appliquée et instabilités de versant

Glissement de Séchillienne

Mas d'Avignonet

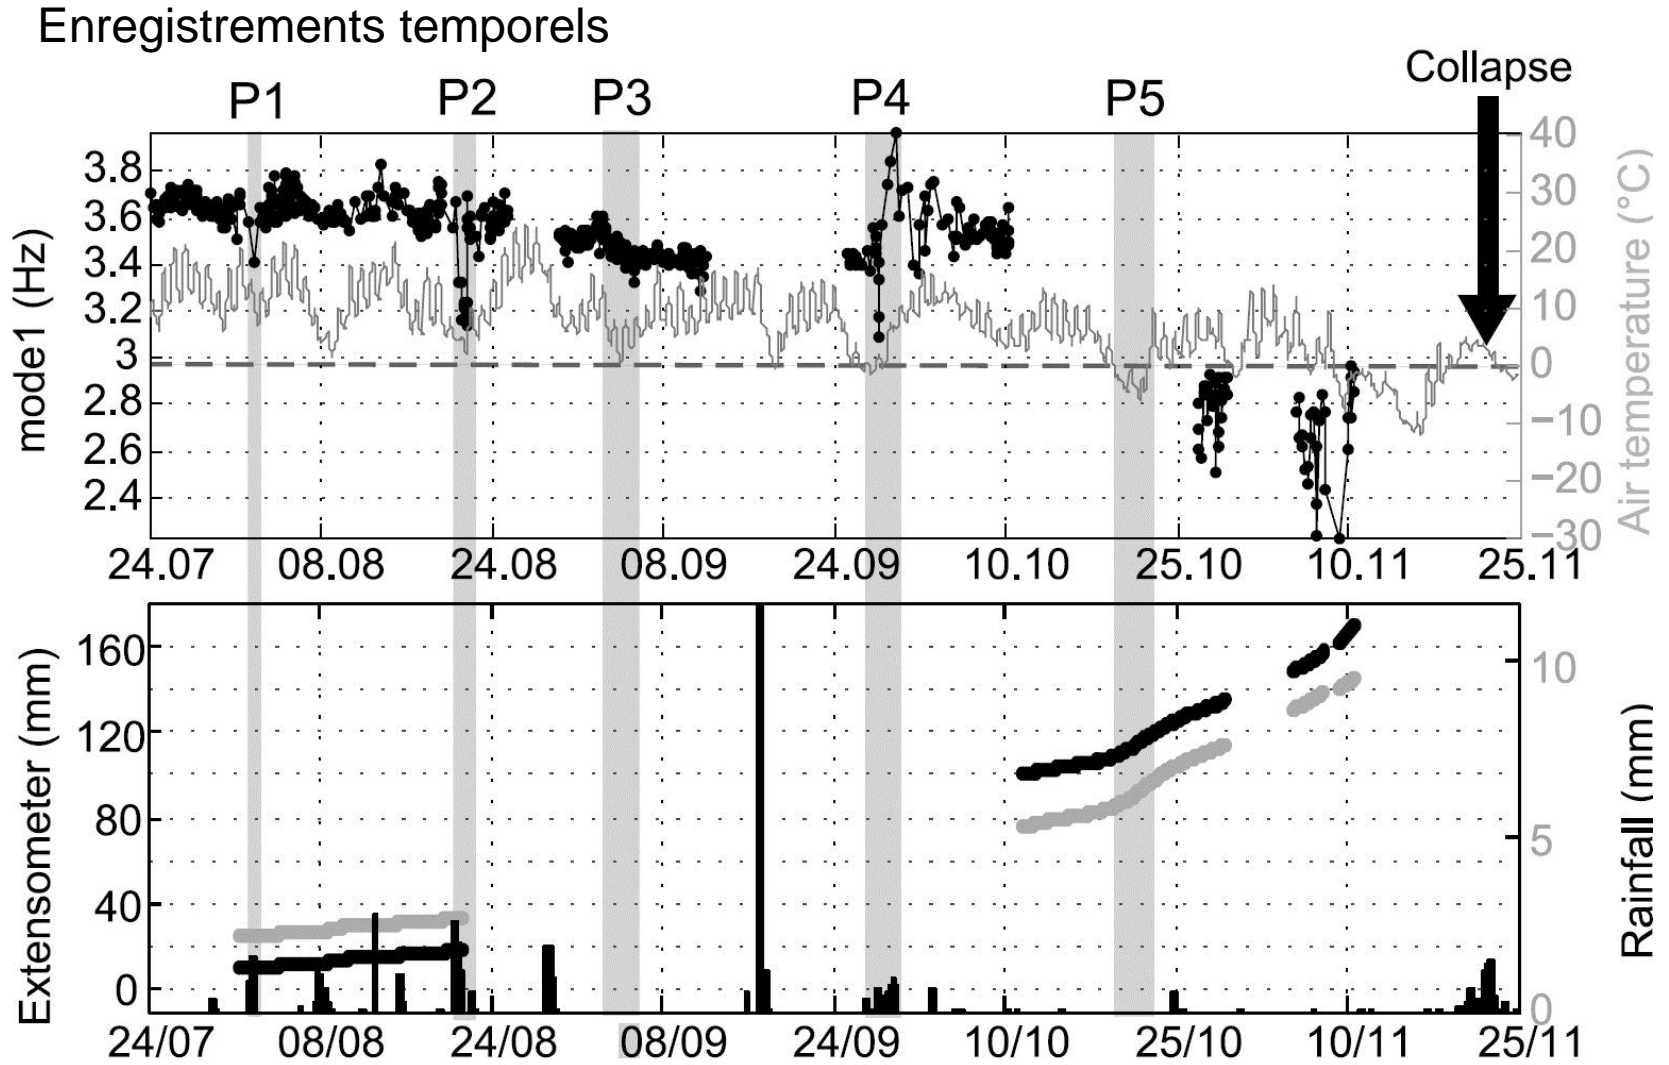
Le déplacement de l'extensomètre indépendant des précipitations
Augmente drastiquement avec une accélération avant la rupture

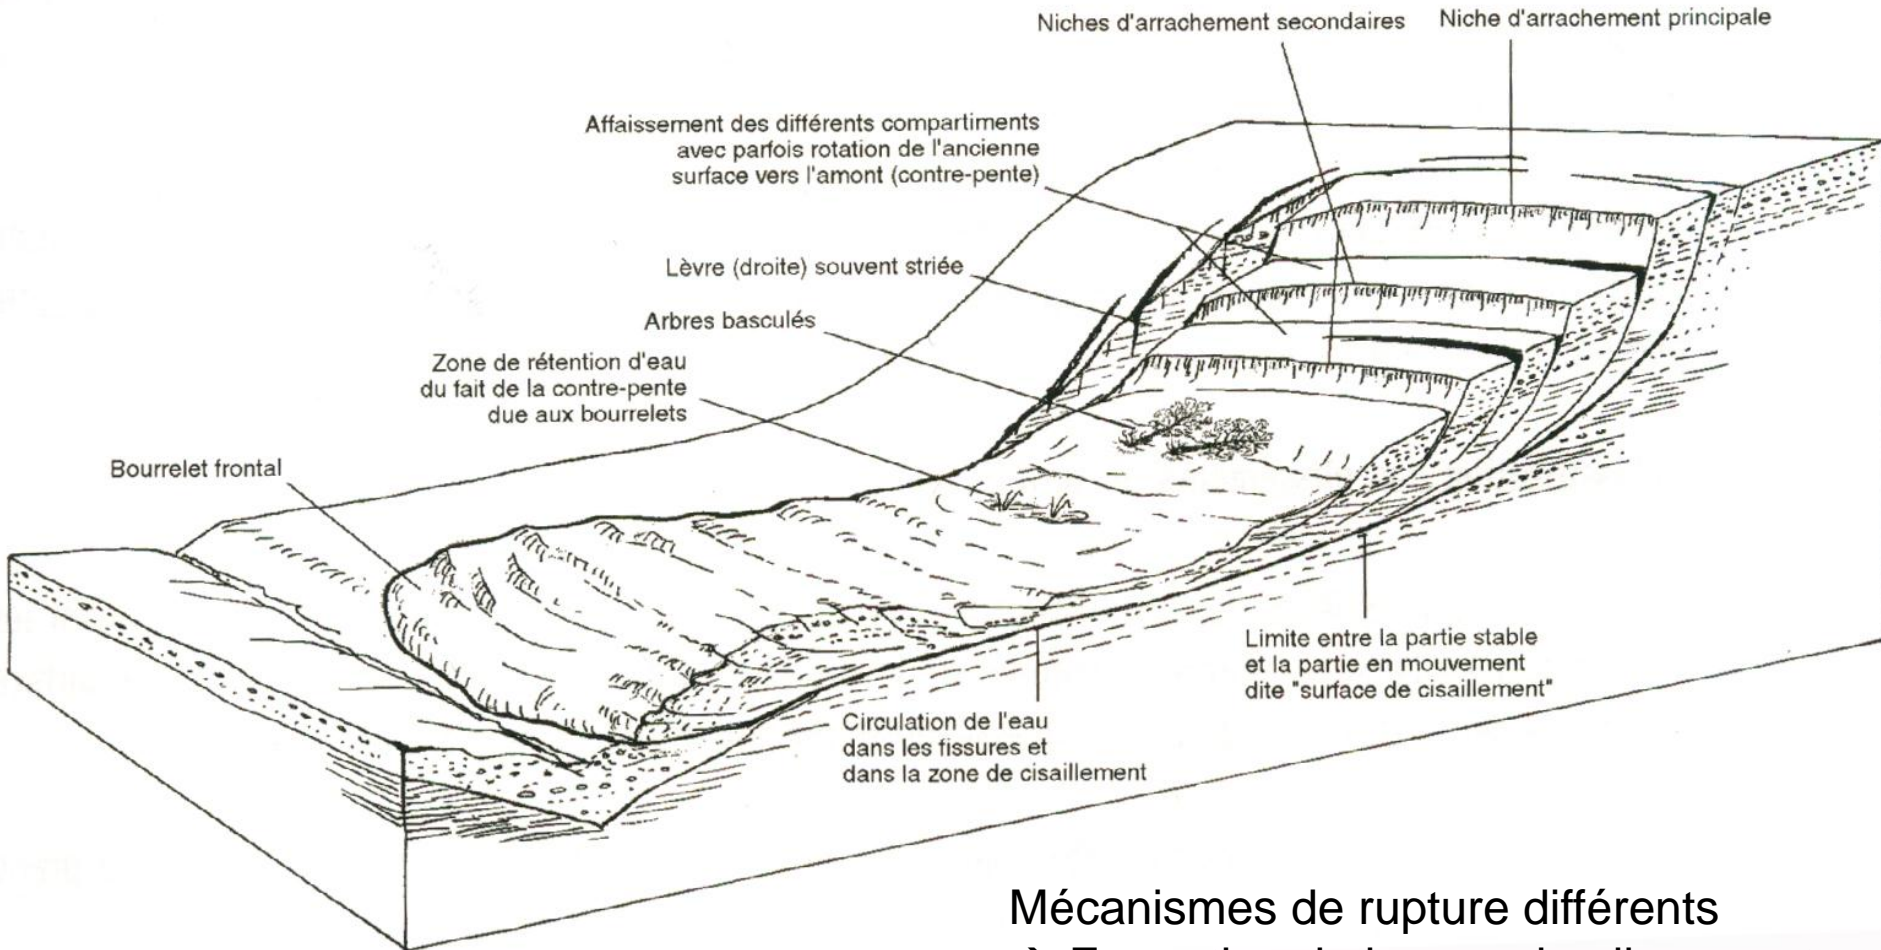
Mécanismes de rupture différents
→ Formation de loupes de glissement délimitées par des plans de cisaillement

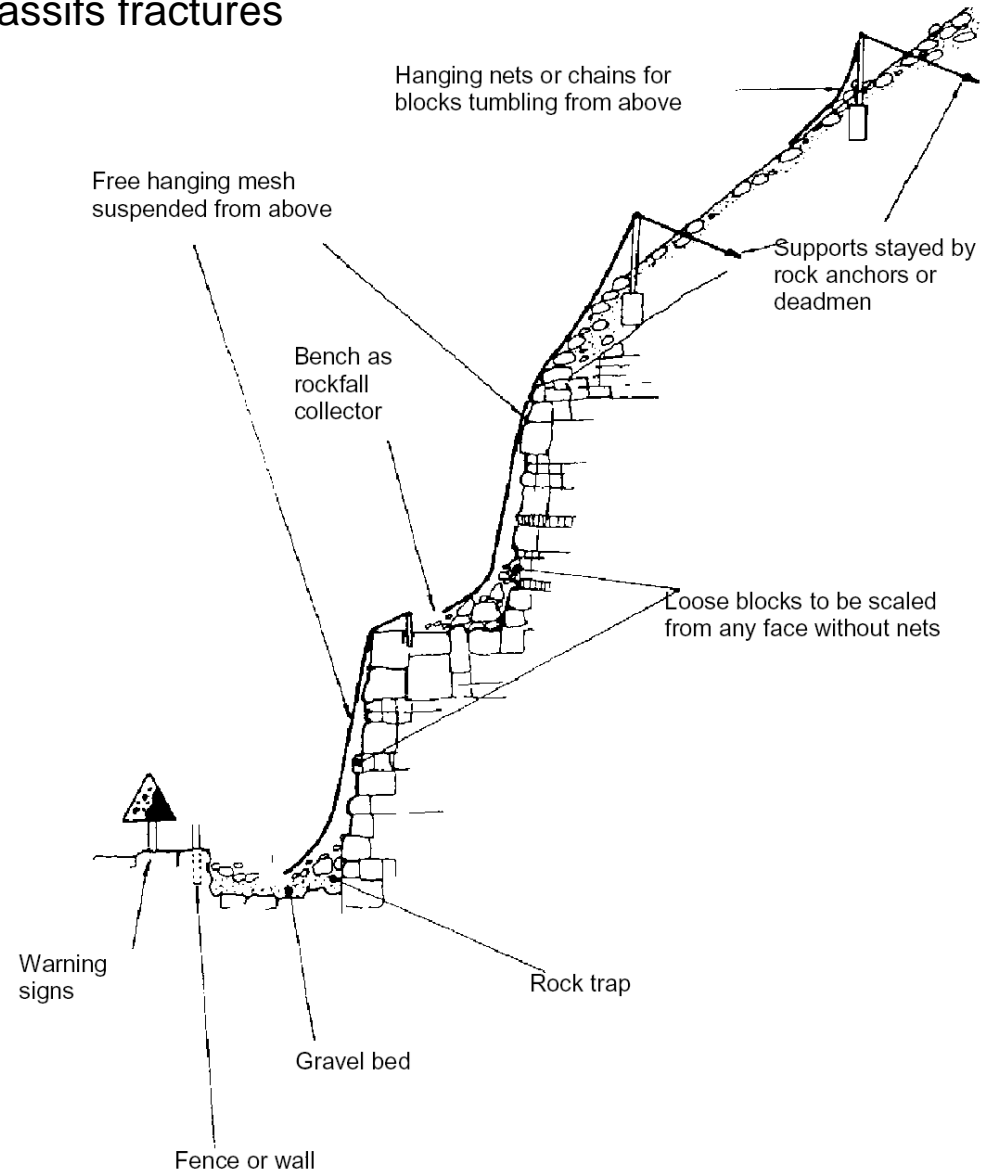
Figure 9.6: Rockfall control measures. (After Fookes and Sweeney 1976).
