POLYTECH
GRENOBLE

Département Géotechnique

Cours de Géologie appliquée

MOUVEMENTS GRAVITAIRES

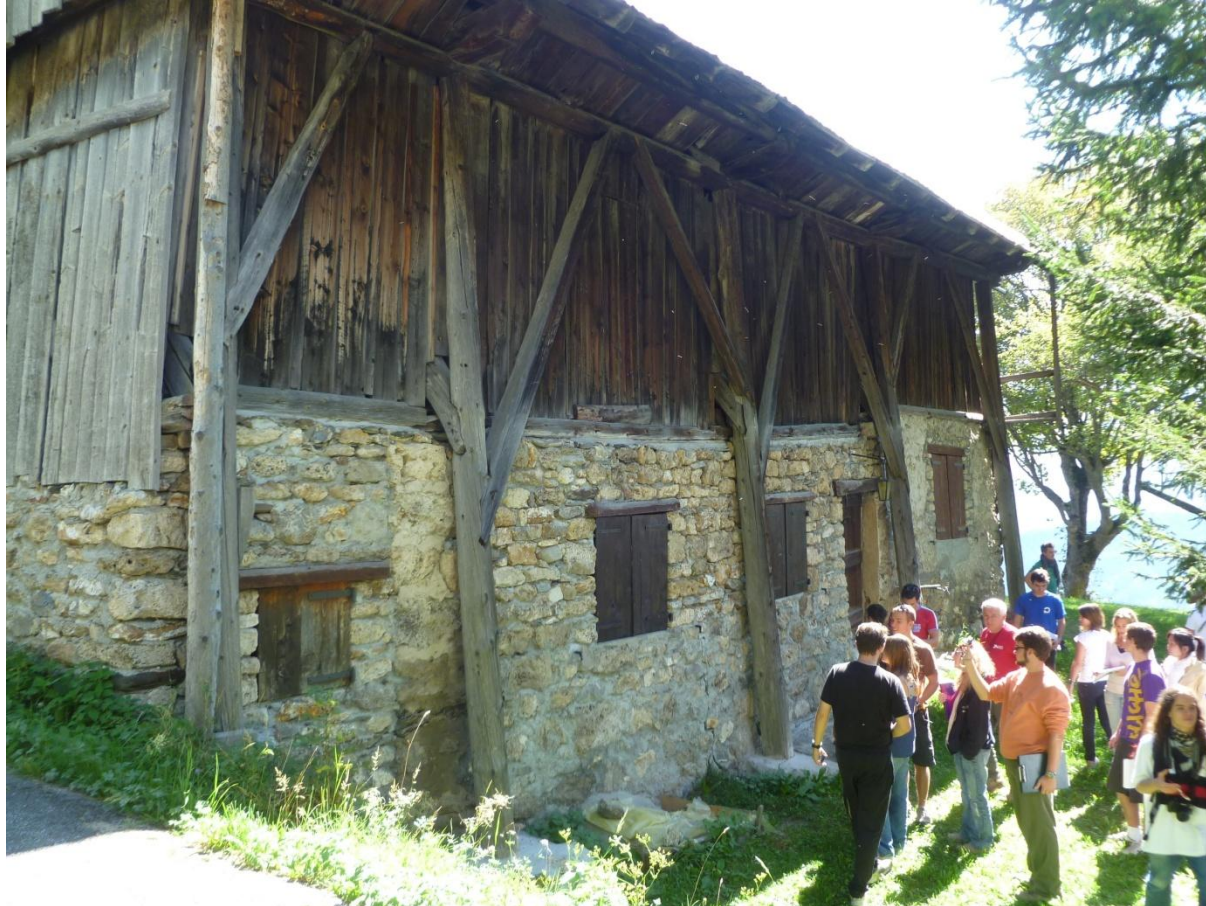
Dans les versants schisteux de Maurienne, les murs des maisons fissurées devaient être régulièrement réparés, mais leur toit reposait sur des poteaux en bois indépendants des murs, qui pouvaient être déplacés en fonction des mouvements du sol, limitant ainsi l'endommagement de la toiture (photo D. Cordary)

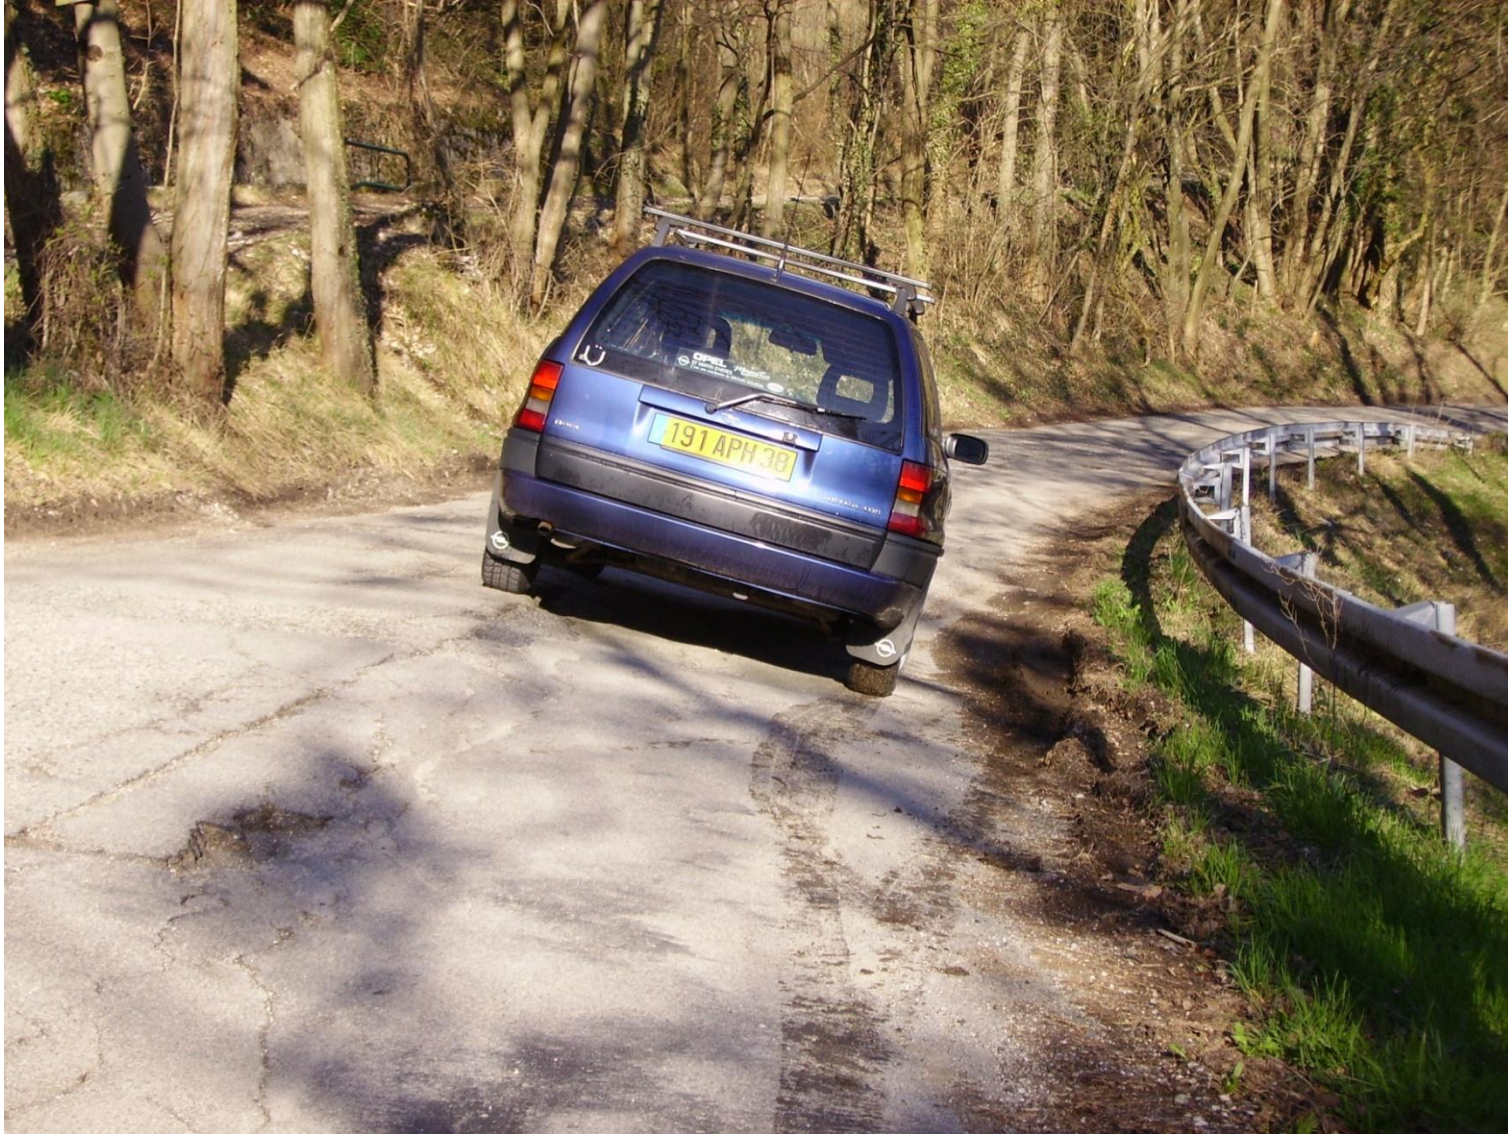
Route déformée par le fluage du versant (Seyssins, Isère).

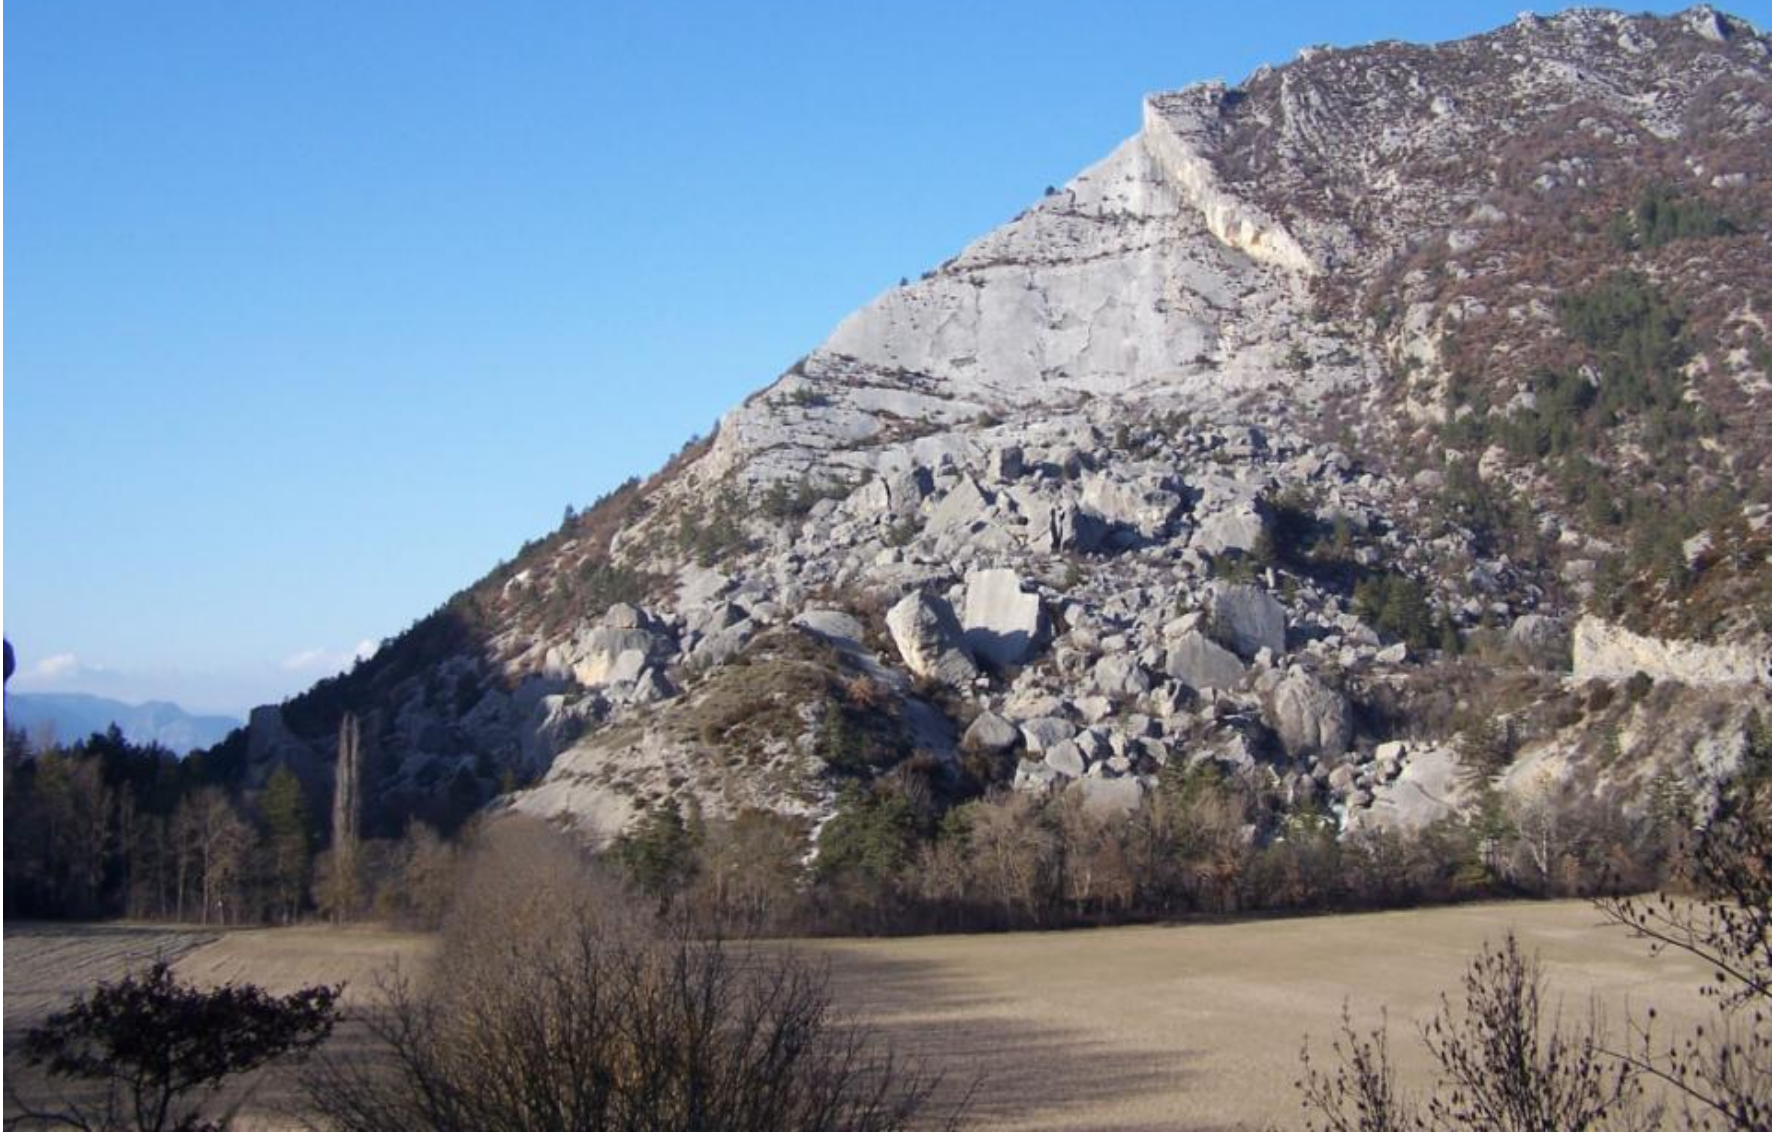
GLISSEMENT-ÉBOULEMENT DE LUC-EN-DIOIS (1442)
VOLUME : 1,1 hm³

Glissement translationnel de bancs calcaires. Les bancs ont glissé sur la dalle claire, avant de se disloquer et de former un amas de blocs, qui a barré la Drôme et provoqué la formation d'un lac. Ce lac a été vidangé au début du 20^{ème} siècle pour permettre un usage agricole

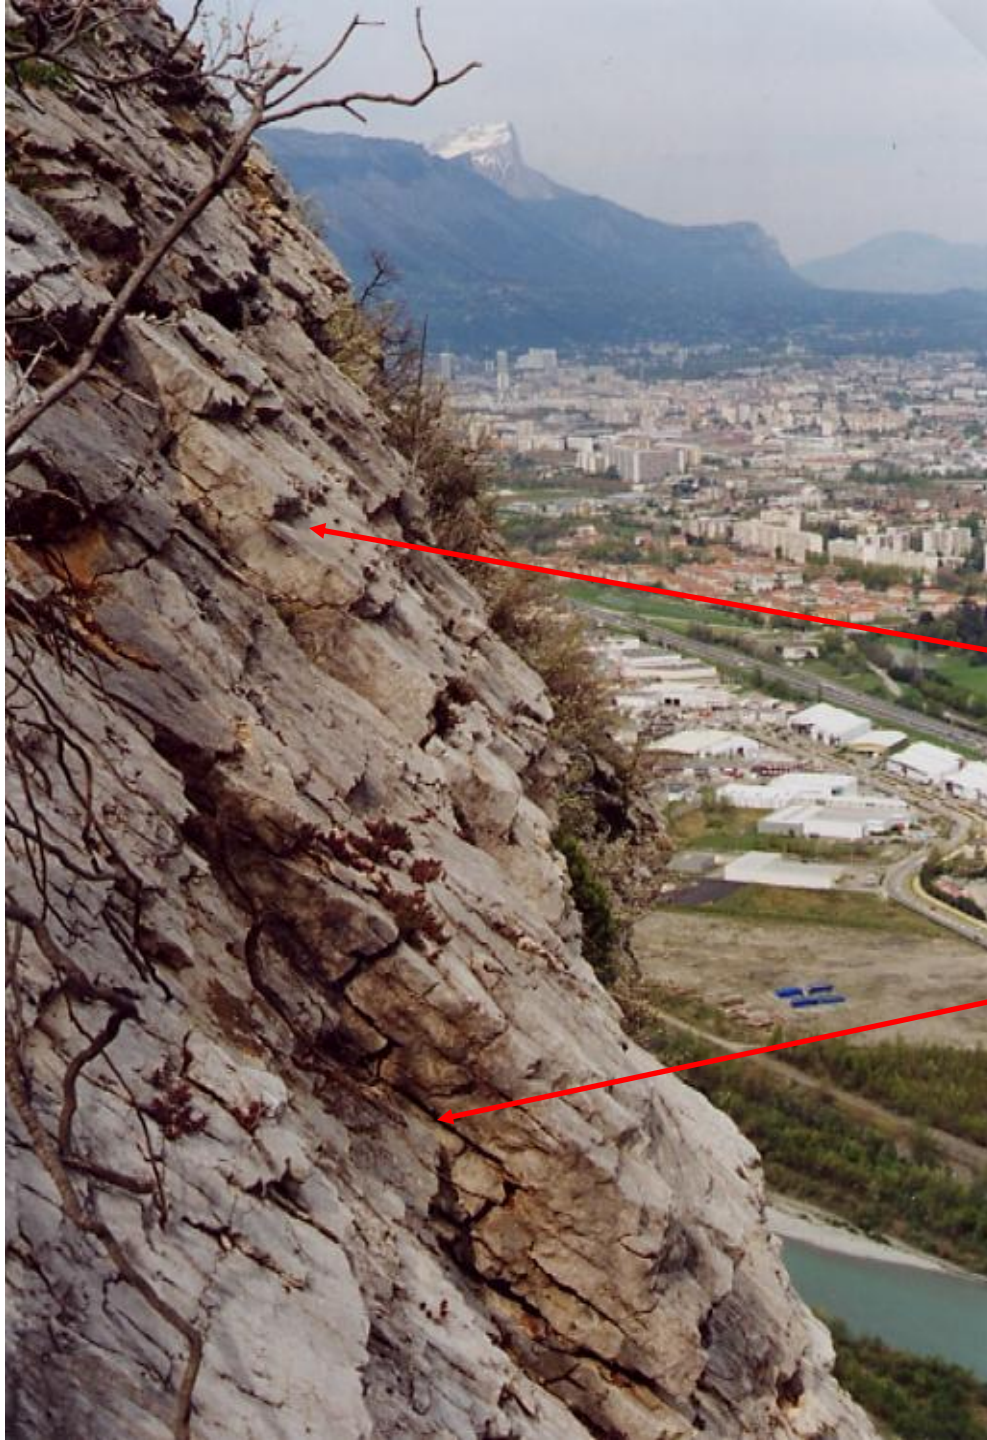
Surface de rupture en escalier

Surface de rupture potentielle

Glissement sur 2 familles de plans (*stepped wedge slide*)

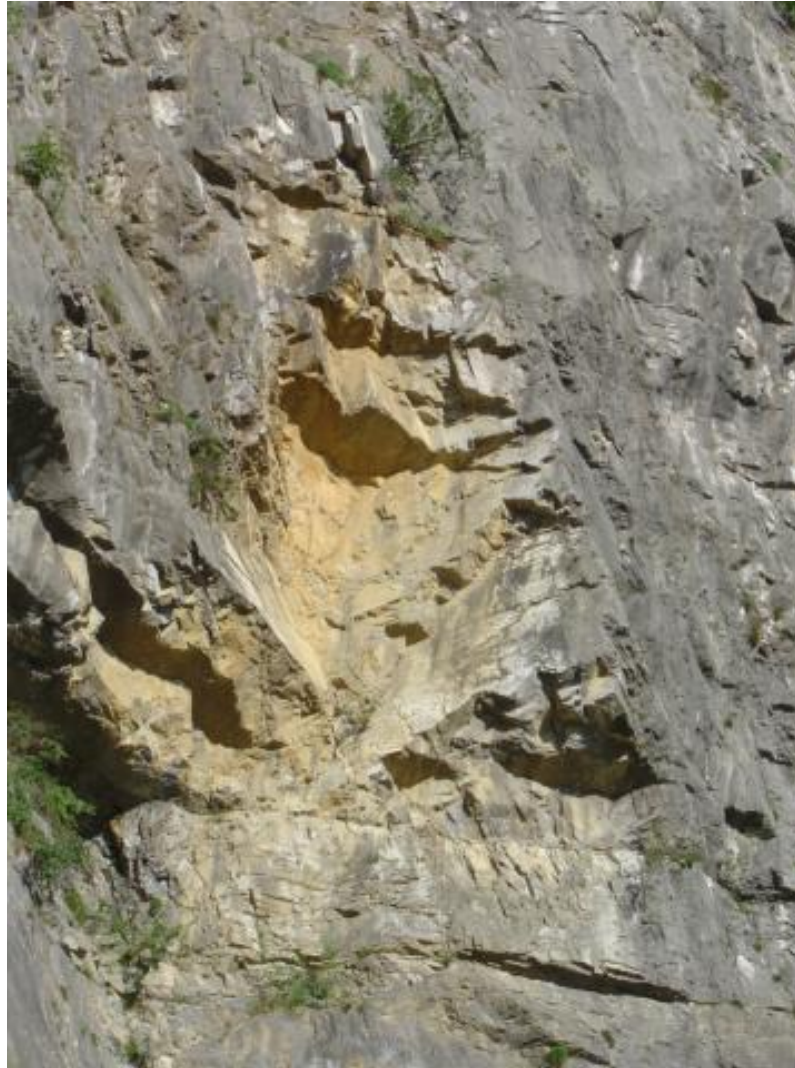
Glissement sur deux plans dans une paroi calcaire (gorges de la Bourne, Isère). Le glissement, suivi d'une chute, a laissé une cicatrice jaune, qui contraste avec la patine grise de la paroi.

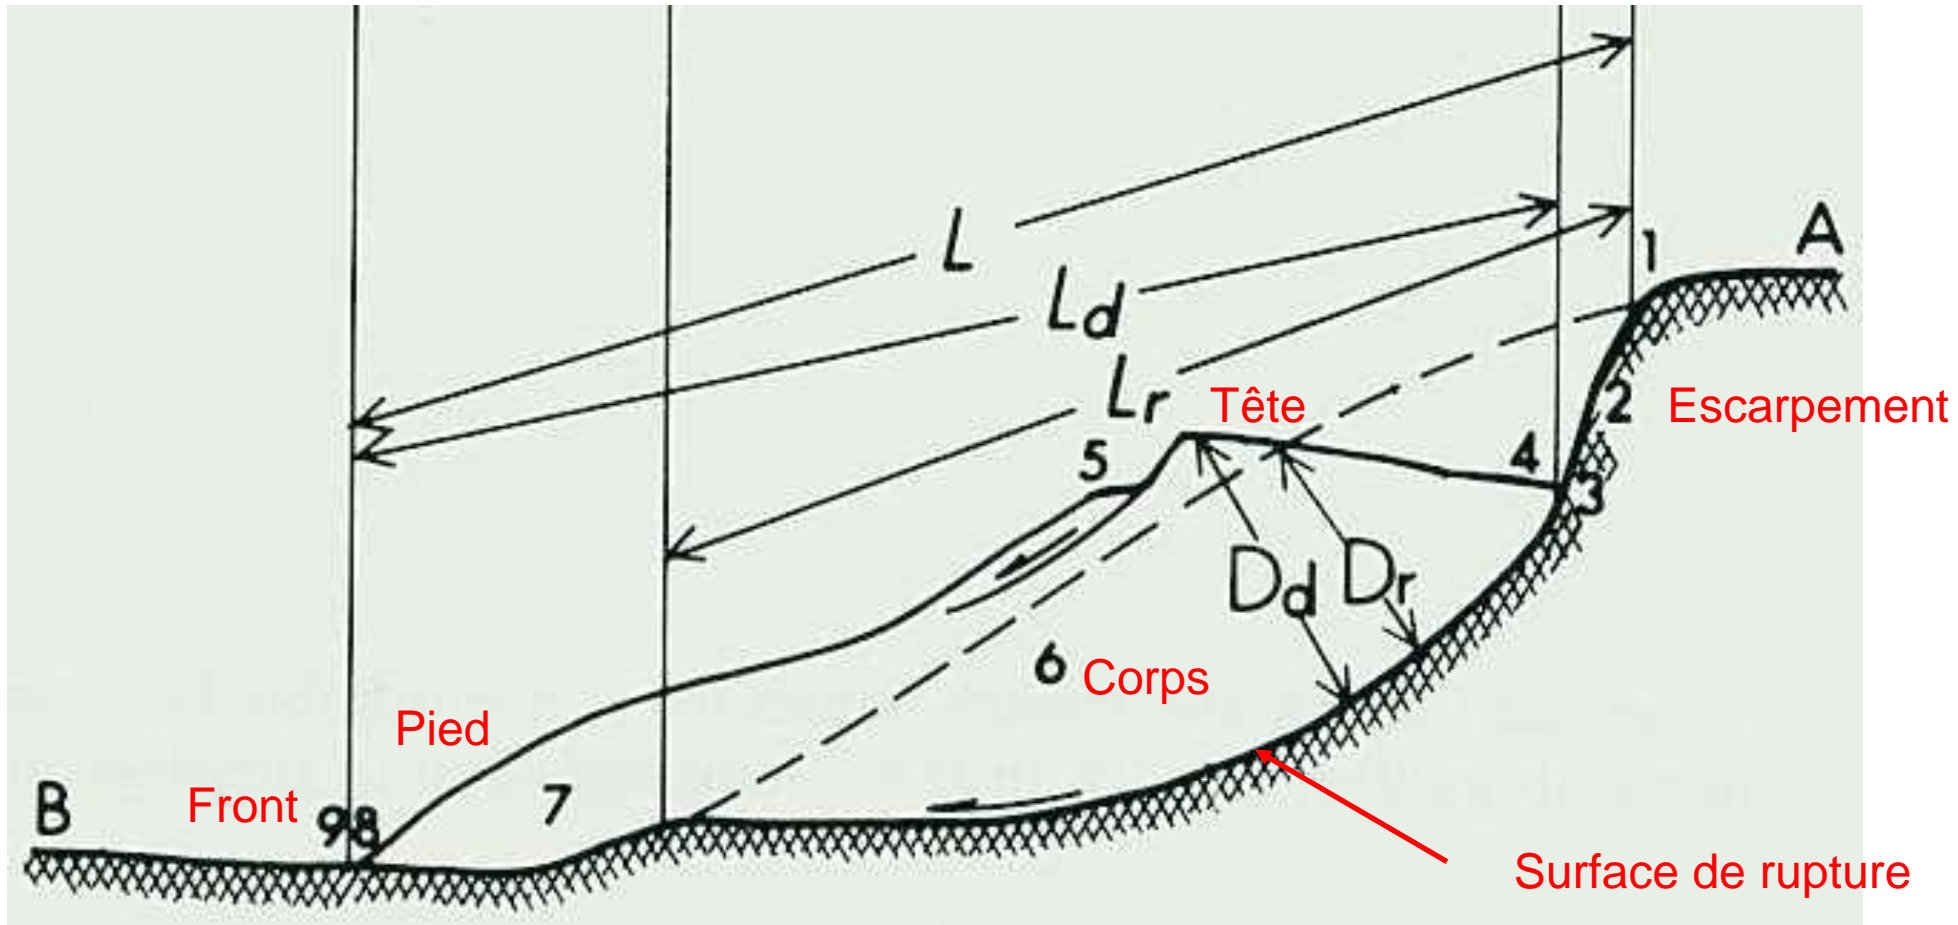
L : longueur totale du glissement ; L_r , D_r : longueur et profondeur de la surface de rupture ;
 L_d , D_d : longueur et profondeur de la masse glissée

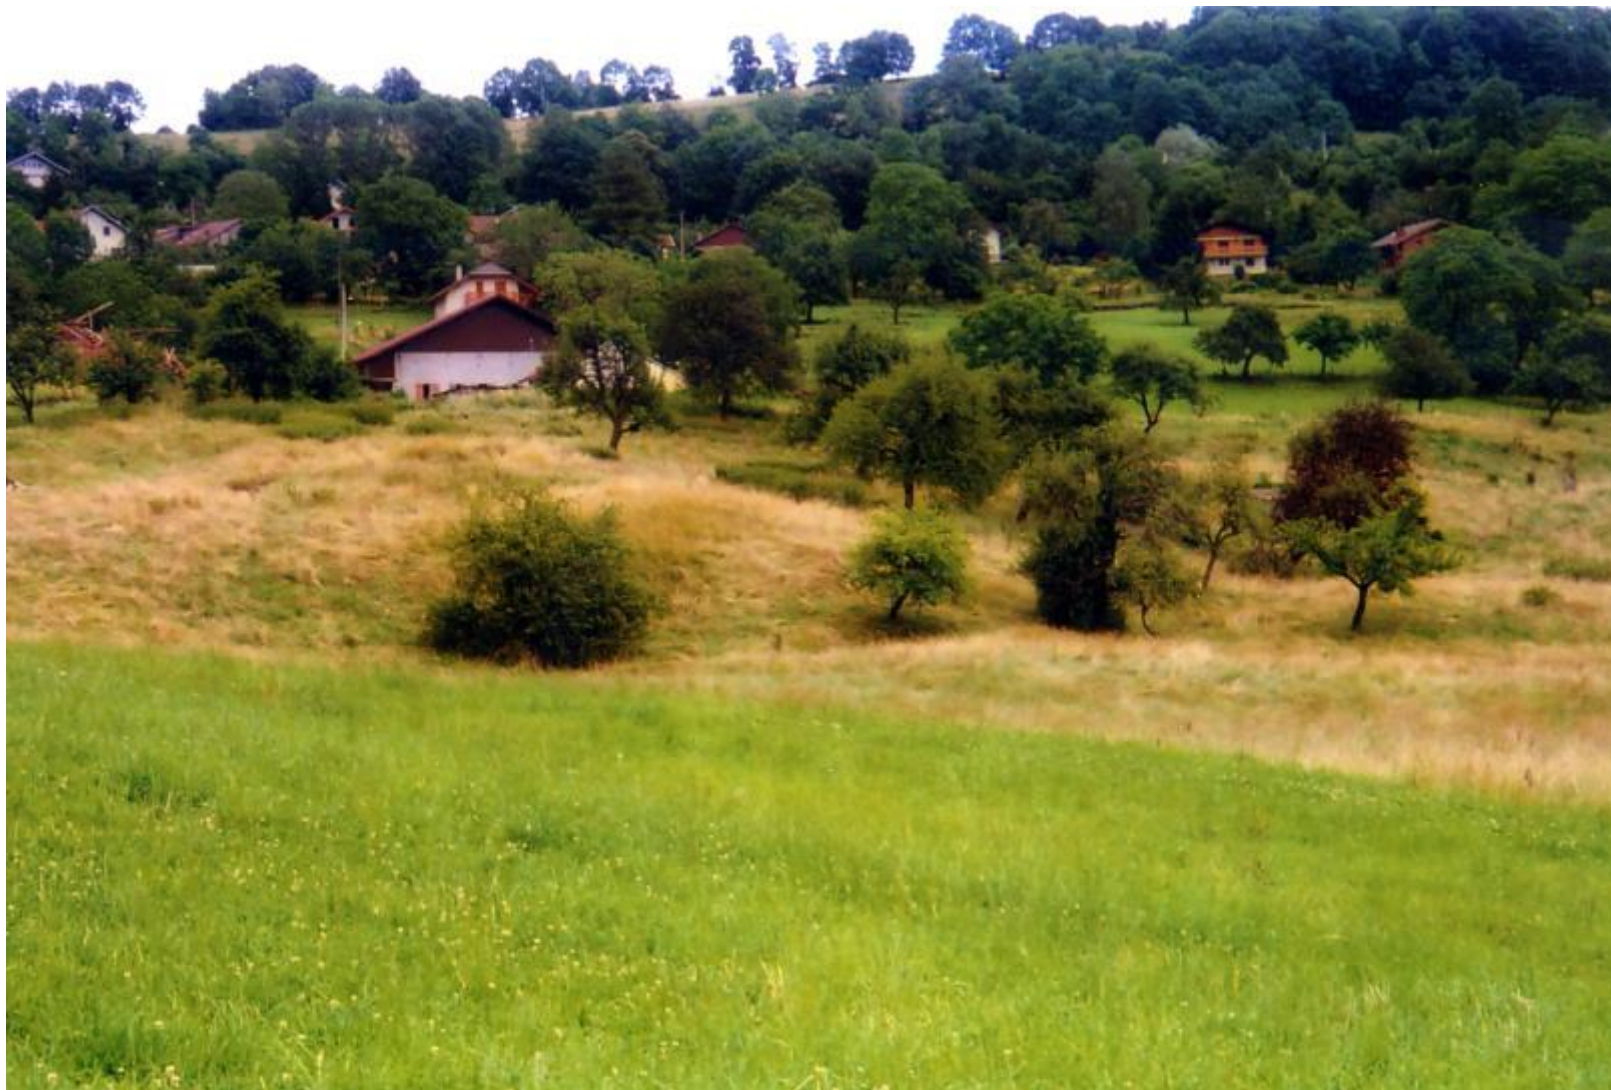
Glissement de Feterne (74), 15-22 mars 2001, 45 hm²
10 constructions détruites, 40 inhabitables

Surface de glissement à 30-35 m dans des argiles glacio-lacustres

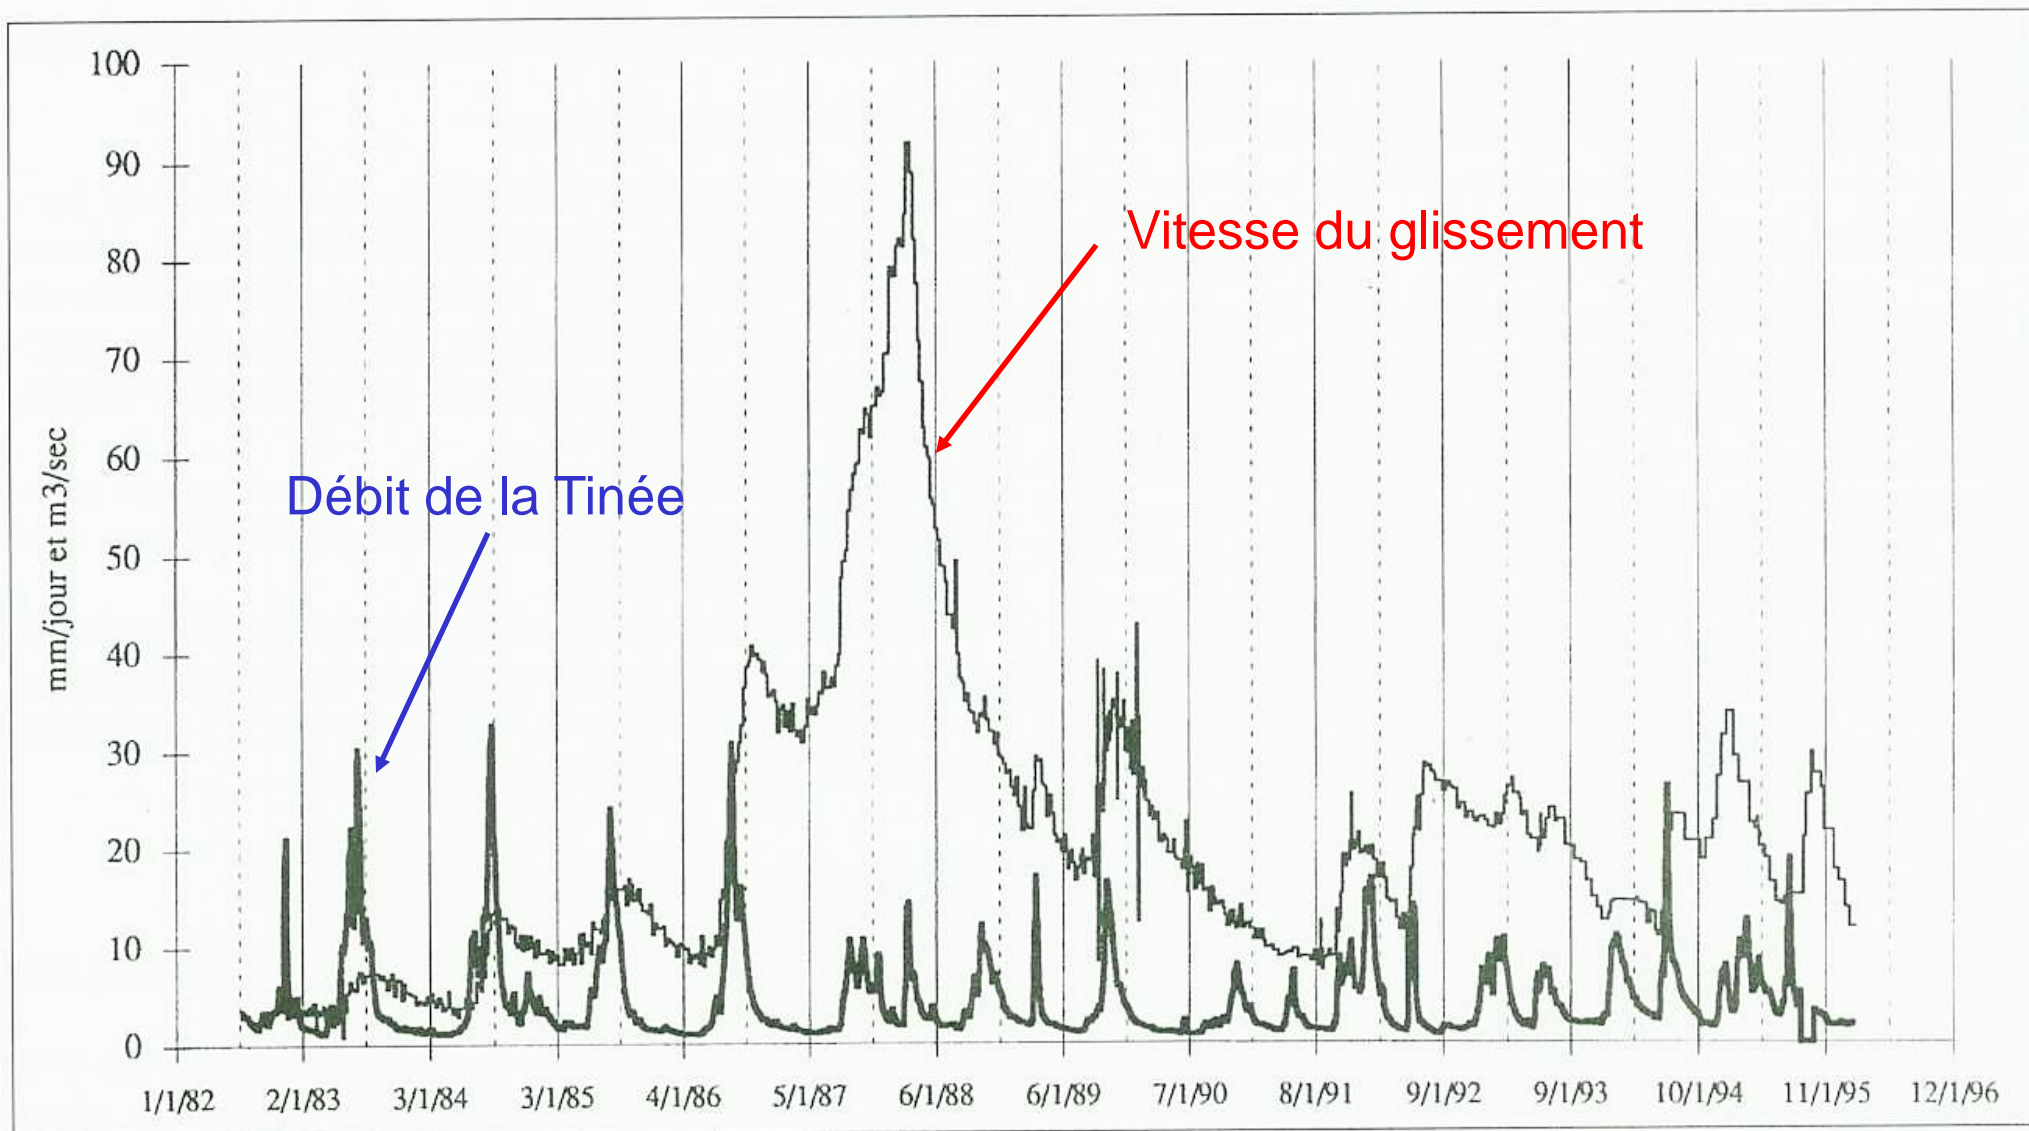
Glissement de La Clapière

Influence de l'eau sur la vitesse du glissement

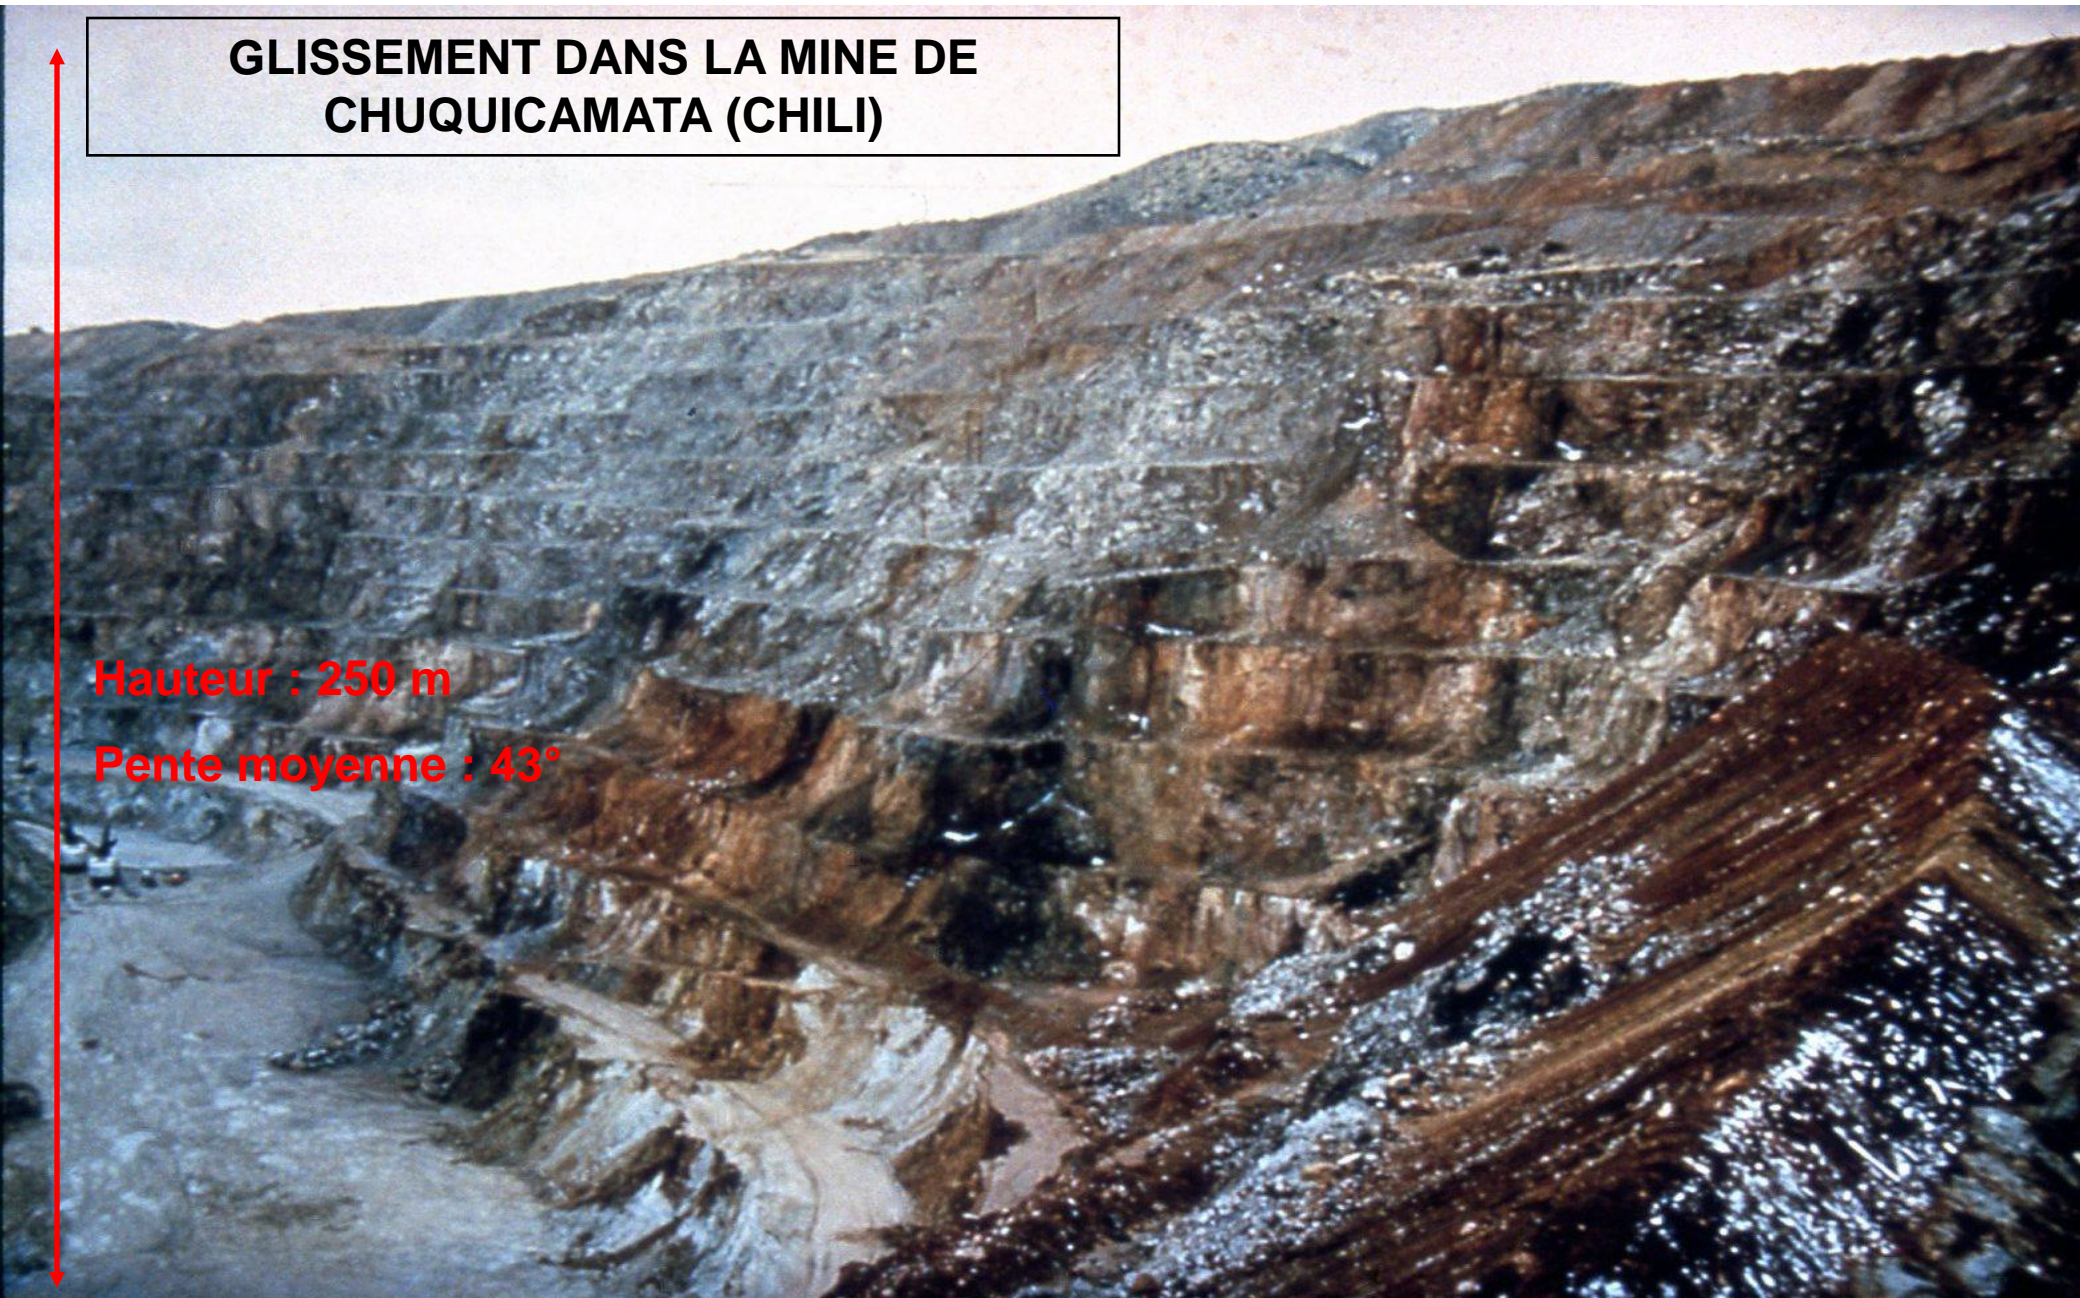
**GLISSEMENT DANS LA MINE DE
CHUQUICAMATA (CHILI)**

Hauteur : 250 m

Pente moyenne : 43°

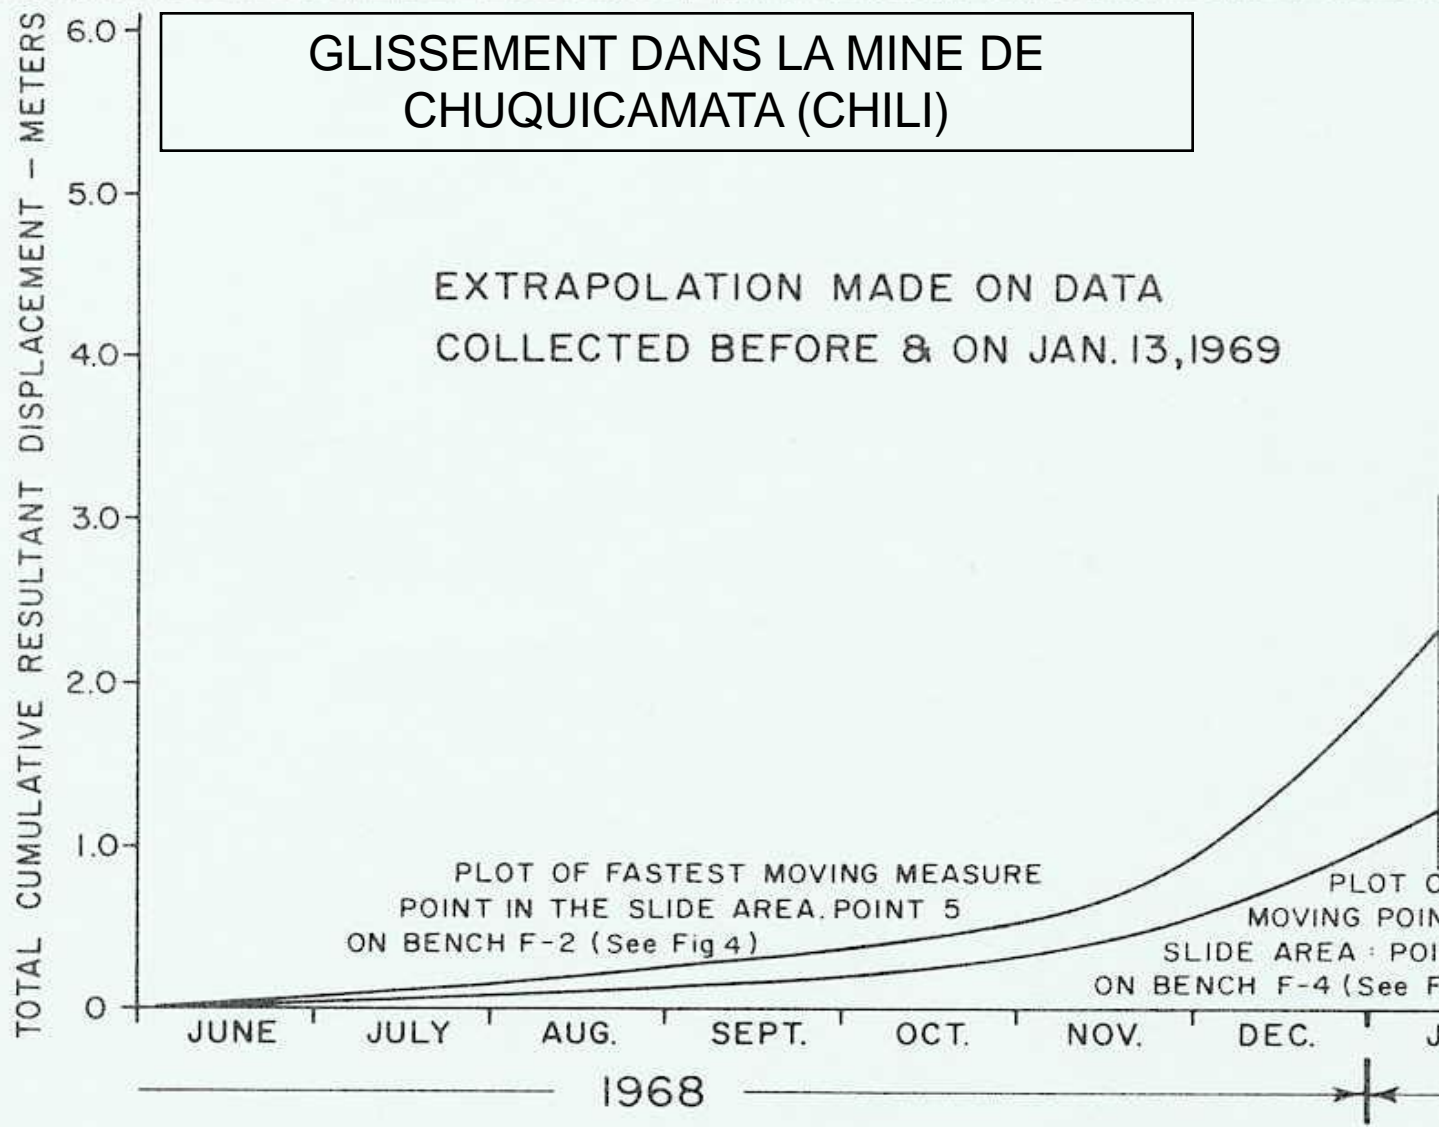
EXTRAPOLATION MADE ON DATA
COLLECTED BEFORE & ON JAN. 13, 1969

FAILURE DATE PREDICTION CHART
UTILIZING TOTAL DISPLACEMENT VERSUS TIME DATA

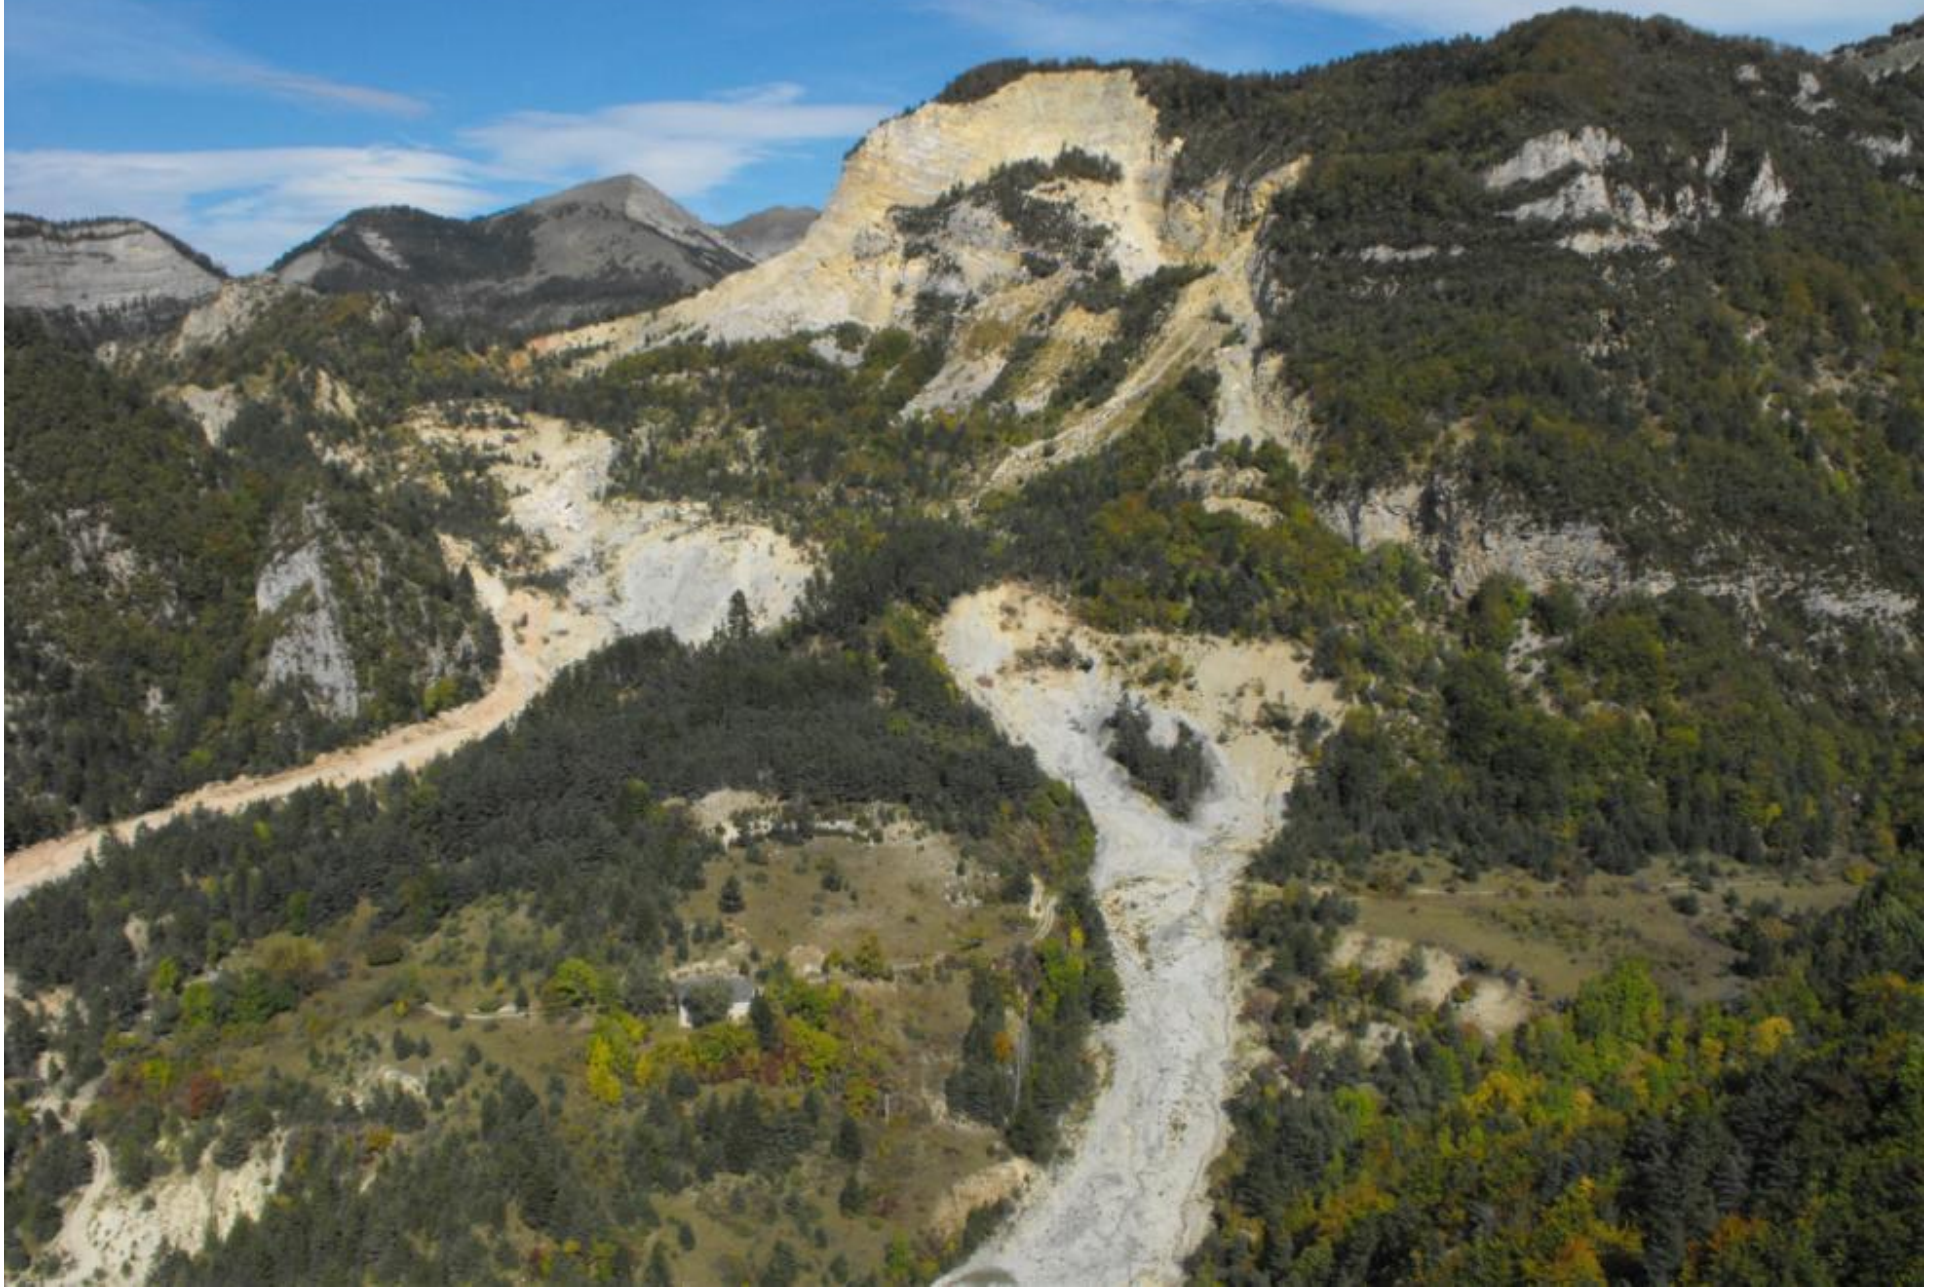
GLISSEMENT ET COULEES DE BOULC

SW

Calcaires

Marnes
