UTILISATION DU BRUIT DE FOND POUR L'ANALYSE DES DOMMAGES DES BATIMENTS DE BOUMERDES SUITE AU SEISME DU 21 MAI 2003.

USES OF AMBIENT VIBRATIONS FOR BOUMERDES BUILDINGS DAMAGE ANALYSIS AFTER THE 21 MAY 2003 EARTHQUAKE

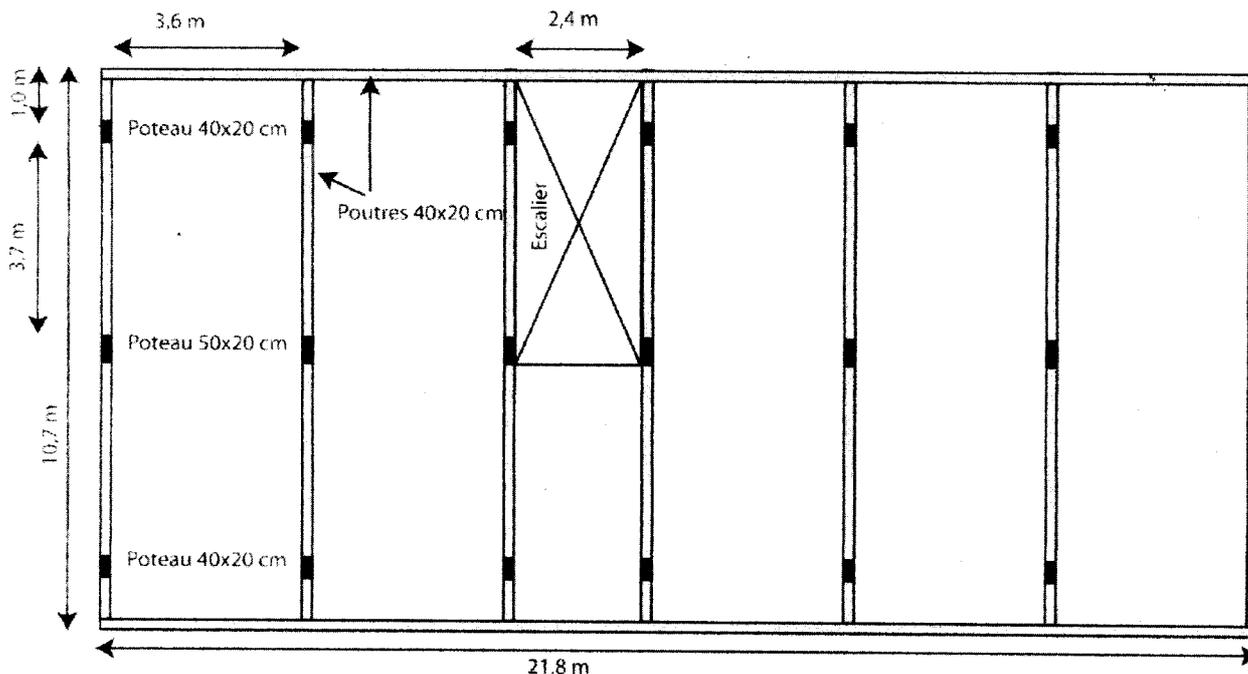
Fig. 1 - Vue en plan d'un étage d'un bâtiment de la "cité des 1200 Logements".
Les poutres sont représentées en gris et les poteaux en noir.

Map view of a floor of a building of the "cité des 1200 Logements".
The frames are represented in gray and the columns in black.

La cité des 1200 Logements fait partie du plan d'urbanisme de 1970. Elle est composée d'immeubles de cinq niveaux d'une hauteur de 2,80 m, formés d'un à quatre blocs identiques séparés par des joints de construction de faible épaisseur (≈ 1 cm), dont les dimensions en plan sont de 10,7 m en largeur et de 18,0 m ou de 21,8 m en longueur. Le bloc de base est conçu avec des portiques orientés transversalement. Les trames sont au nombre de cinq ou six dans la direction longitudinale et de deux dans la direction transversale (fig. 1). Les poteaux sont orientés dans le sens transversal avec les sections suivantes : 20 x 40 cm pour les poteaux de rive et 20x50 cm pour les poteaux intermédiaires (fig. 1). Les poutres, de sections de 20x40 cm, sont disposées transversalement sur les poteaux et sur le pourtour du bâtiment (fig. 1). Le sous-sol est formé par un voile en béton armé périphérique. La cage d'escalier est orientée dans le sens transversal, avec un voile en béton armé transversal qui supporte les volées d'escaliers. Les remplissages extérieurs sont réalisés avec deux épaisseurs de briques creuses dans le plan des portiques.

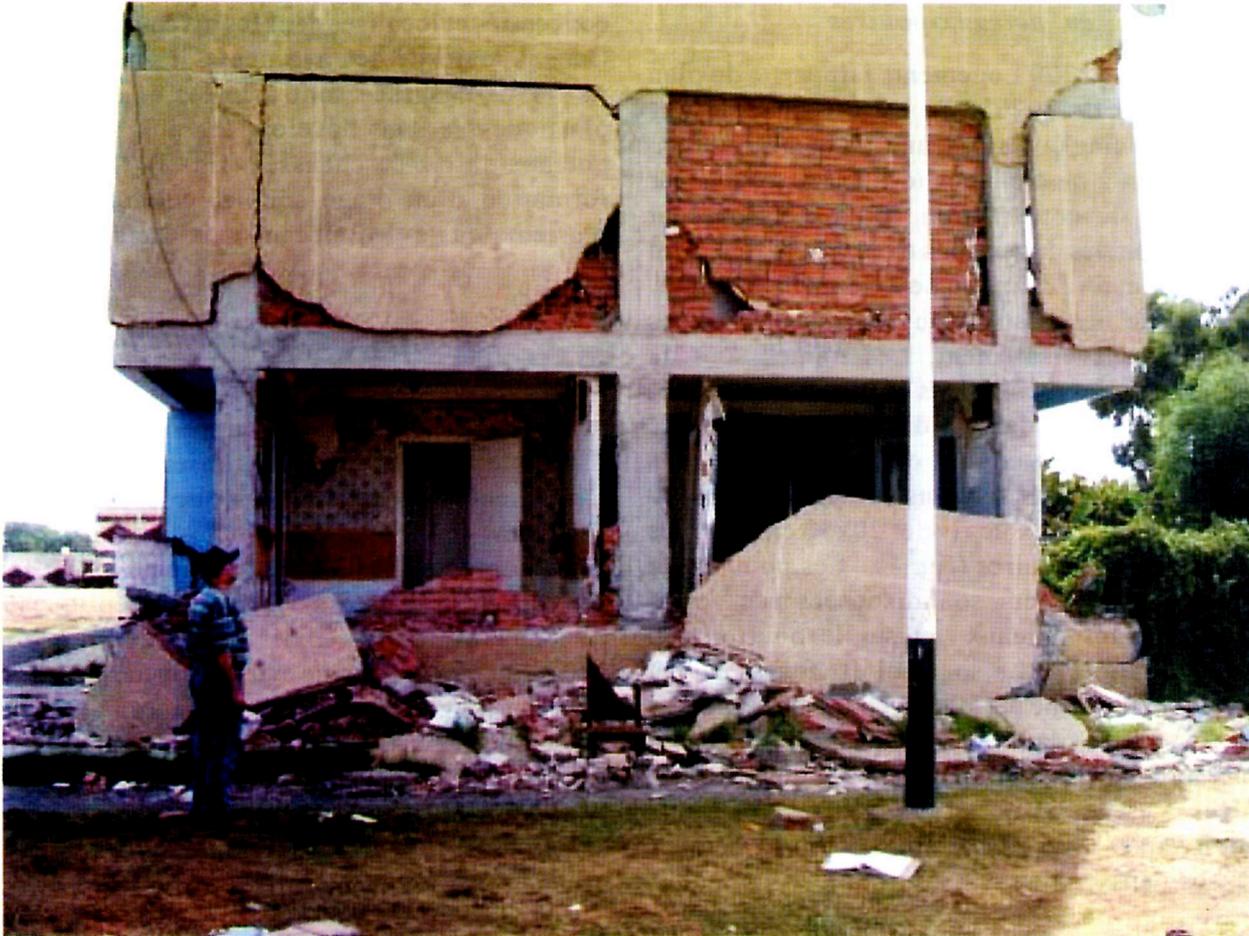
Fig. 2 - Photo du rez-de-chaussée d'un des bâtiment de la cité des 1200 Logements, mettant en évidence la rupture des remplissages en brique pour le système constructif en poteaux-poutres.

Picture of the first floor of a building of the "cité des 1200 Logements" showing the rupture of brick filling in a frame system.

Sur les bâtiments visités, les dommages sont concentrés et localisés dans les niveaux inférieurs. Dans la majorité des bâtiments, les maçonneries du rez-de-chaussée sont éclatées et des rotules plastiques se sont développées aux nœuds des poteaux du rez-de-chaussée (fig. 2). Il y a alors formation d'un étage souple, conduisant dans plusieurs cas à des mécanismes d'étages.

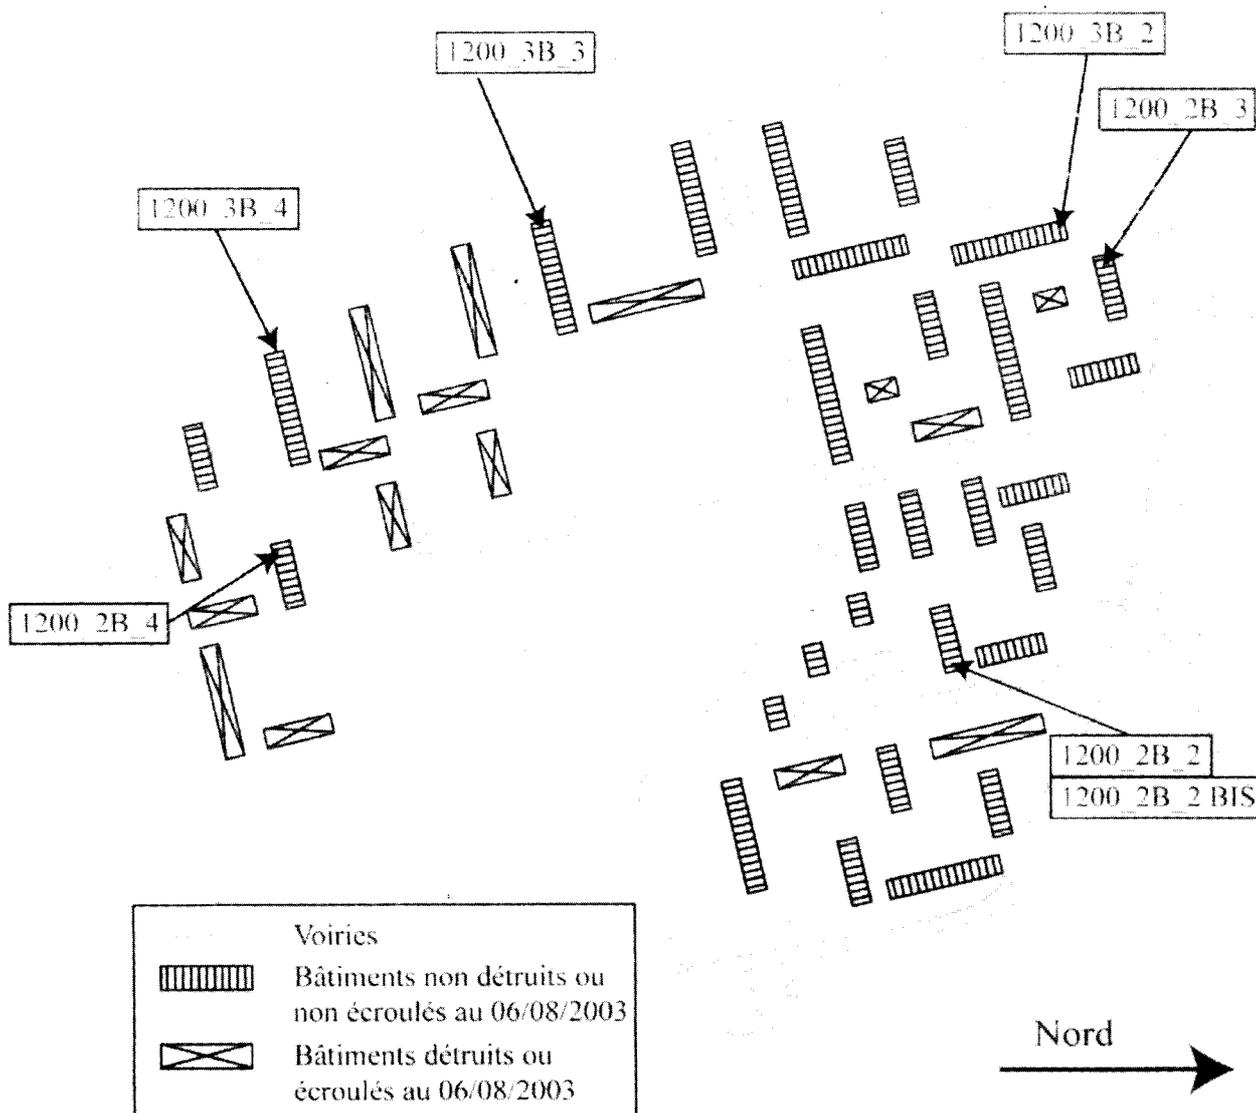
Fig. 3 - Distribution des bâtiments détruits dans la cité des 1200 Logements. Nous considérons comme détruits, les bâtiments qui se sont écroulés lors du séisme et de ses réplique et ceux qui avaient été rasés à la date du 6 août 2003. En hachuré, les bâtiments détruits, en croisé les bâtiments non détruits, et en gris les délimitations des voiries.

Distribution of destroyed buildings in the "cité des 1200 Logements". Are considered as destroyed the buildings that were put down by the earthquake and those that were destroyed as of 6 august 2003. Destroyed buildings are hatched, non-destroyed are marked with crosses, and grey lines are lanes.

En observant la distribution spatiale des dégâts, il semble que les bâtiments orientés Nord-Sud (NS) aient été plus touchés que ceux orientés Est-Ouest (EW) (fig. 3, tableau 1). Nous considérons comme détruits, les bâtiments qui se sont écroulés lors du séisme et de ses répliques et ceux qui avaient été rasés à la date du 6 août 2003. En prenant comme orientation des bâtiments leur sens longitudinal, sur un total de 45 bâtiments dans la cité avant le séisme, 16 étaient orientés NS et 29 orientés EW (tableau 1). Quel que soit le nombre de blocs de base accolés pour former un bâtiment, le pourcentage des bâtiments détruits orientés NS est toujours supérieur à celui des

bâtiments orientés EW (tableau I). Au total, 63 % des bâtiments orientés NS et 21 % de ceux orientés EW ont été détruits; une telle différence ne peut être imputée au hasard.

Les numéros des bâtiments (colonne de gauche) correspondent à ceux de la figure 3. Le bâtiment numéroté «1200_2B_2 bis» correspond à une mesure réalisée dans le bâtiment «1200_2B_2» suite à la suppression des cloisons du rez de chaussée.

Les numéros des bâtiments (colonne de gauche) correspondent à ceux de la figure 3.

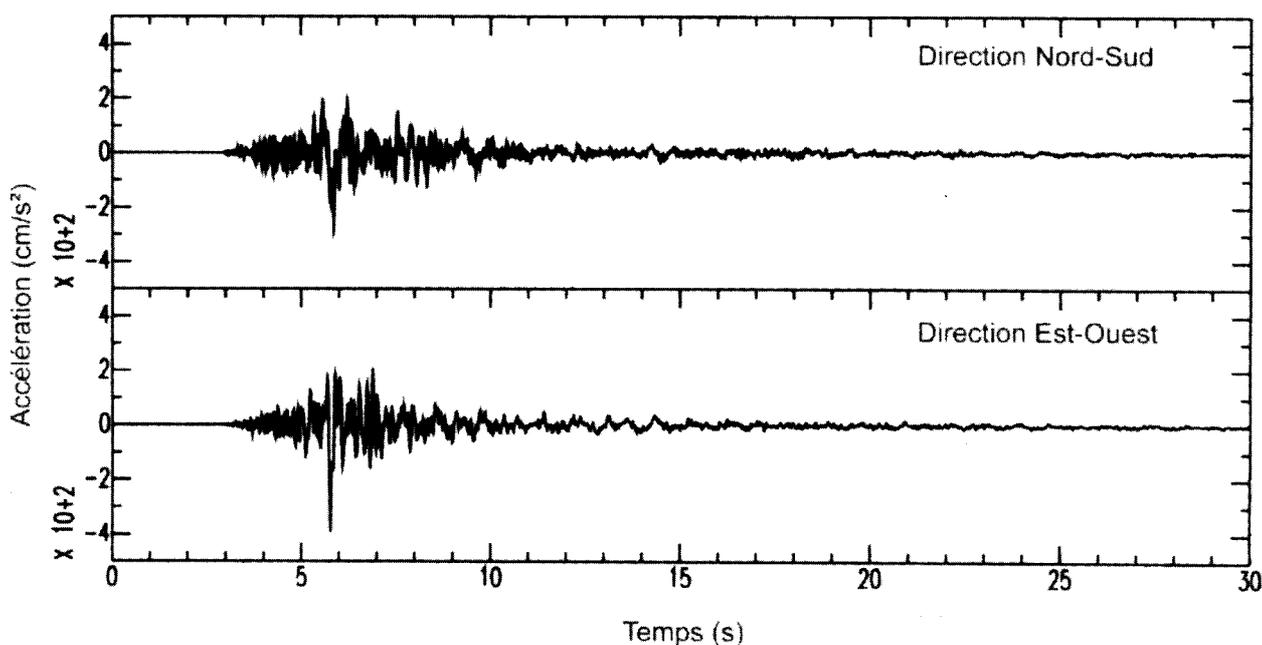
Fig. 4 - Enregistrement de la réplique du 27 mai 2003 ($M = 5,8$) à Boumerdes. (Station Boum_1, CGS). Le pic d'accélération maximale dans la direction Est-Ouest (trace du bas; 0,39 g) est supérieur à celui de la direction Nord-Sud (0,29 g).

**27 may 2003 aftershock ($M 5,8$) recorded in Boumerdes (Station Boum_1, CGS) .
Acceleration peak is higher on the east-West component (top track; 0,39 g)
than on the North-South component (bottom track; 0,29 g).**

La réplique du 27 mai ($M = 5,8$) a été enregistrée par la station accélérométrique du CGS de Boumerdes à 500 m de la cité des 1200 Logements. En supposant que cette réplique ait provoqué les mêmes phénomènes que le choc principal, on peut tenter d'expliquer la disparité des dégâts par l'analyse de cette réplique. L'accélérogramme de la réplique (fig. 4) montre que le pic d'accélération maximale dans la direction NS (0,29 g) est inférieur à celui de la direction EW (0,39 g). De plus, le spectre de réponse en accélération de la réplique pour un amortissement de 5% (fig. 5), montre que les composantes NS et EW ne sont pas superposables en amplitude. Si l'on considère que les bâtiments classés «vert» (selon la fiche d'évaluation du CTC qui, suite au séisme, a classé les bâtiments en trois classes : «vert», dommages non relatifs à la structure porteuse; «rouge», bâtiment à détruire; et «orange», dommages relatifs à la structure porteuse, demandant une étude plus

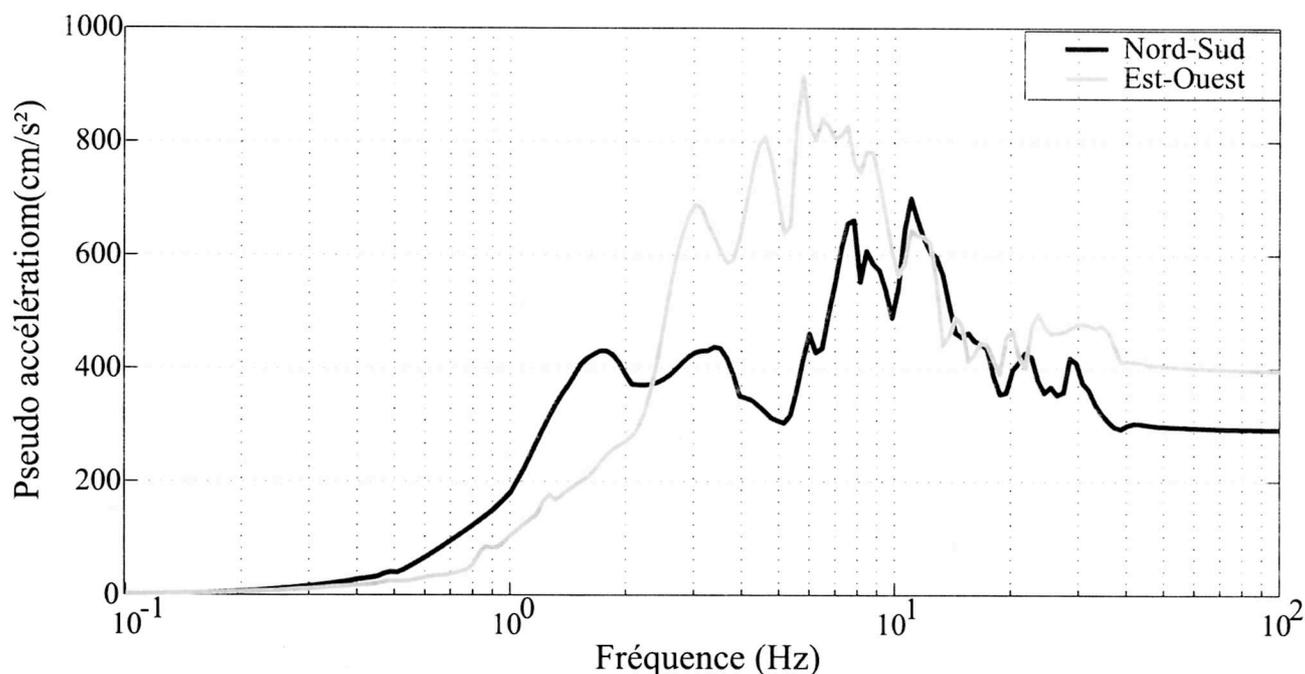
**Spectre de réponse de la réplique du 27 mai enregistrée à Boumerdes
pour un coefficient d'amortissement de 5%**

Fig. 5 - Spectre de réponse de la réplique du 27 mai 2003 ($M = 5,8$) enregistrée à Boumerdes (Station Boum_1, CGS) avec un coefficient d'amortissement de 5%. Dans la bande de fréquence 2,5-3,5 Hz, correspondant aux fréquences propres des bâtiments de la cité des 1200 Logements, le niveau de la composante Est-Ouest est supérieur à celui de la composante Nord-Sud.

Spectral response of the 27 may 2003 aftershock recorded in Boumerdes with a 5% damping coefficient. In the 2,5-3,5 Hz frequency range, corresponding to the fundamental frequencies of the cité des 1200 Logements buildings, the level of the East-West component is higher than the level of the North-South component.

approfondie pour un reclassement soit en «rouge» soit en «vert» avec des travaux) sont représentatifs du comportement des bâtiments de la Cité des 1200 Logements avant le séisme, alors les fréquences longitudinales et transversales de ces bâtiments sont toutes deux comprises entre 2,0 et 3,5 Hz (Tableaux II et III). Dans cette bande de fréquence le spectre de réponse de la direction EW présente une amplification supérieure de l'ordre de 30 % à celle de la direction NS.

Le niveau supérieur de la sollicitation dans la direction EW aux fréquences des bâtiments peut expliquer la différence de dégâts suivant l'orientation des bâtiments.

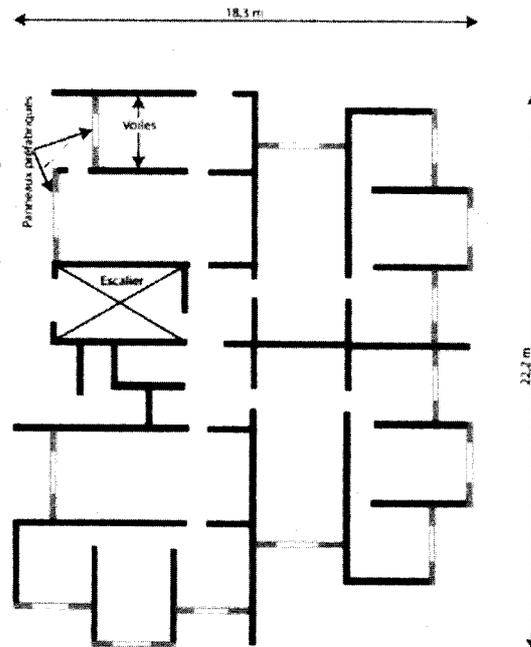
Fig. 6 - Vue en plan d'un étage d'un bâtiment de la cité des 800. Les voiles sont représentées en noir et les panneaux préfabriqués en gris.

Map view of a floor of a building of the "Cité des 800 Logements". The shear walls are represented in black and the prefabricated panels in gray.

leurs dimensions sont respectivement en plan de 22,2 x 18,3 m avec une hauteur de 14 m et 17,5 x 11,6 m avec une hauteur de 28 m (fig. 6). Il faut noter que ces bâtiments laissent apparaître à la fois une mauvaise réalisation et un mauvais entretien. Par exemple, les épaisseurs minimales d'enrobages des aciers n'ont pas été respectées dans les voiles et les aciers se trouvent actuellement apparents et corrodés (fig. 7).

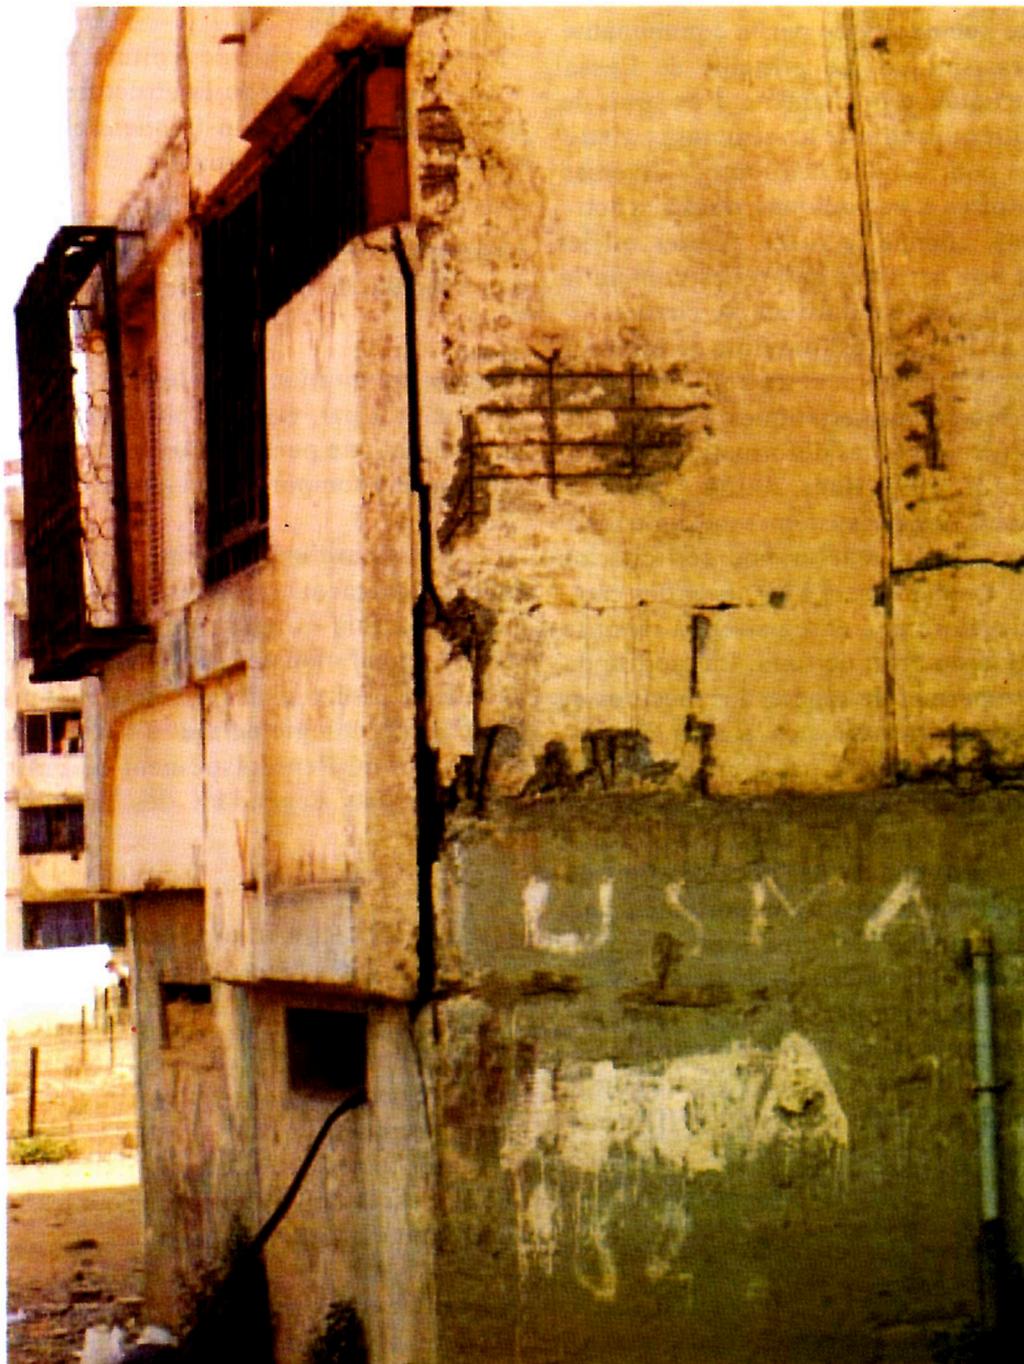
Fig. 7 - Photo du rez-de-chaussée d'un bâtiment de la cité des 800 Logements, mettant en évidence (1) la mauvaise qualité de la réalisation et de l'entretien de la structure avec l'apparition du treillis soudé sur les voiles en béton armé, et (2) des fissures provoquées par le séisme à la jonction des panneaux préfabriqués en béton armé avec la structure.

Picture of the first floor of the "cité des 800 Logements" building, showing (1) the bad quality of the building and of the structure maintenance with the apparition of the iron reinforcement in the shear wall, and (2) fissurations due to the earthquake at the junction between prefabricated concrete pannels and the structure.

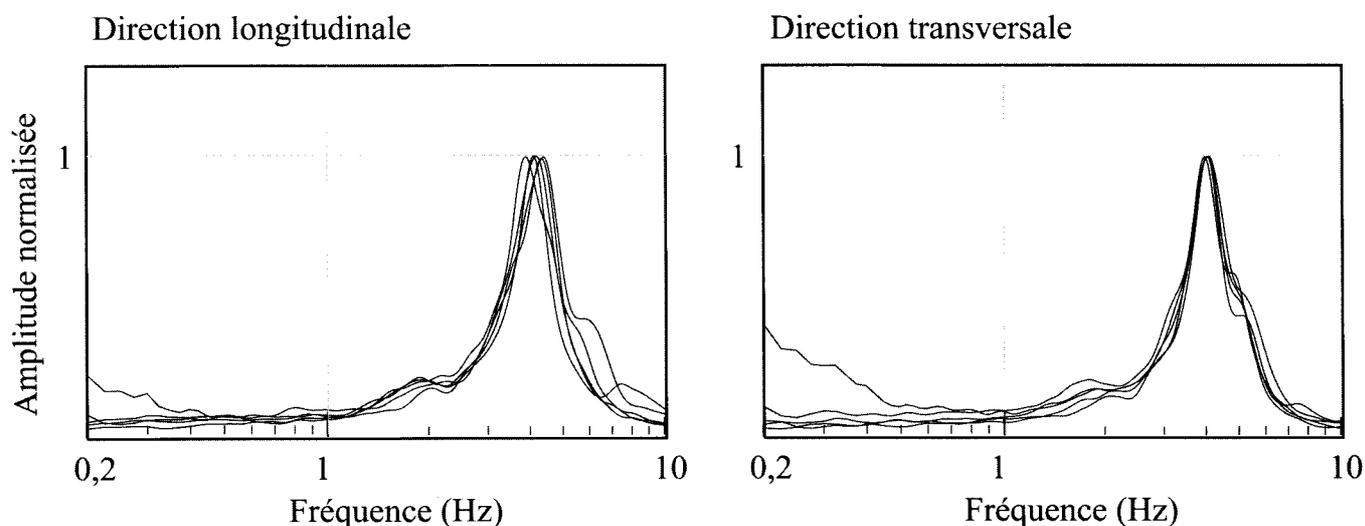
Fig. 8 - Spectres de Fourier des enregistrements de bruit de fond réalisés sur les bâtiments de 5 étages de la cité des 800 Logements.

Fourier spectra of the ambient noise recordings performed on the 5-storey buildings of the cité des 800 Logements.

Nous avons réalisé des enregistrements de bruit de fond dans 10 bâtiments (5 et 10 étages) de la cité des 800. Les résultats du traitement des enregistrements de bruit de fond (fig. 8 et 9) sont présentés dans le tableau IV pour les bâtiments de 5 étages, et dans le tableau V pour les bâtiments de 10 étages.

La faible variations des fréquences longitudinales (4,4 à 3,9 Hz) et transversales (3,9 et 4,0 Hz) des bâtiments de 5 étages montre, en corrélation avec les observations visuelles, que ces bâtiments n'ont été que très peu affectés par le séisme (tableau IV).

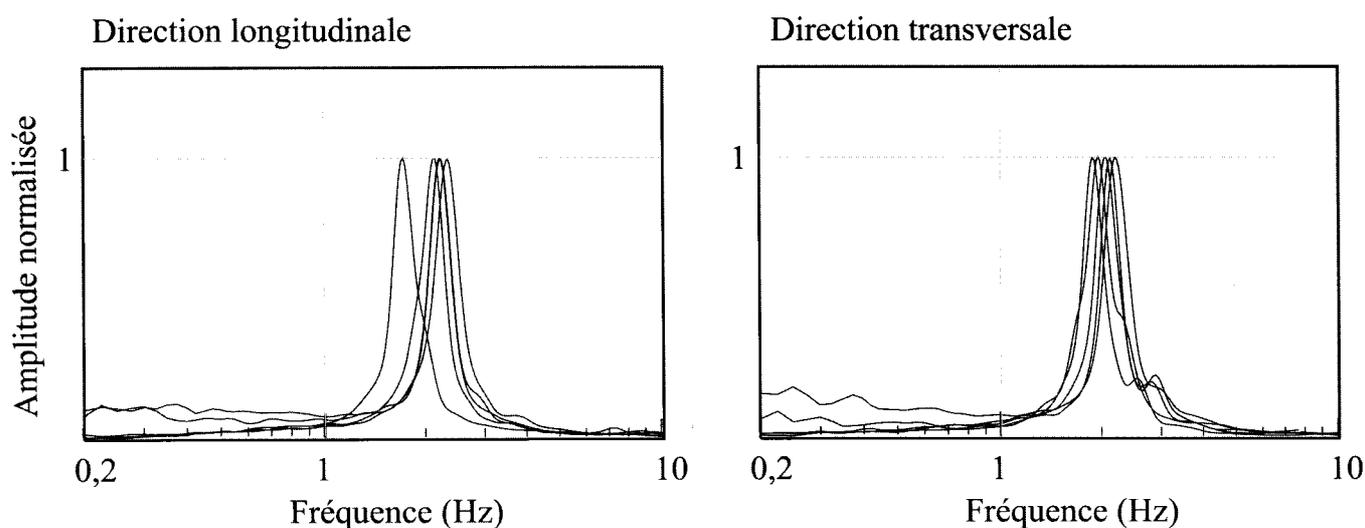
Fig. 9 - Spectres de Fourier des enregistrements de bruit de fond réalisés sur les bâtiments de 10 étages de la cité des 800 Logements.

Fourier spectra of the ambient noise recordings performed on the 10-storey buildings of the cité des 800 Logements.

Les fréquences de la direction longitudinale des bâtiments de 10 étages varient entre 2,3 et 1,7 Hz, soit une diminution relative de l'ordre de 26 % et entre 2,2 Hz et 1,9 Hz pour la direction transversale, soit une diminution relative de l'ordre de 14 % (tableau V). Comme les seuls dégâts observés sont relatifs aux panneaux préfabriqués de façades, ces diminutions peuvent leur être imputées. Les panneaux de façade semblent donc assurer une part de la rigidité de ces structures.

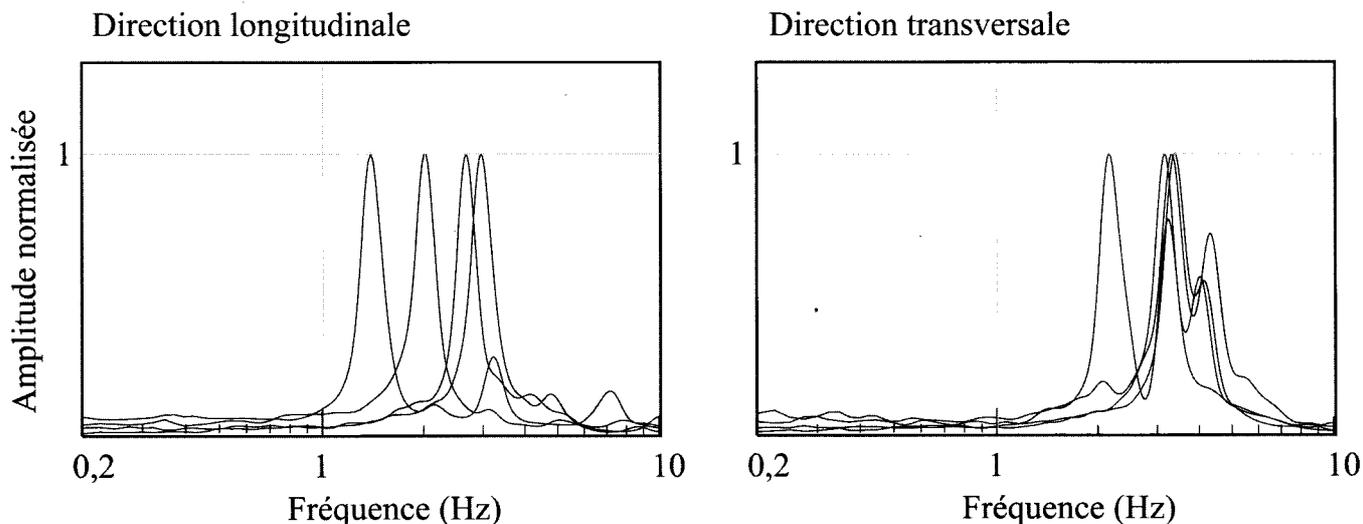
Fig. 10 - Spectres de Fourier des enregistrements de bruit de fond réalisés sur les bâtiments composés de 2 blocs de la cité des 1200 Logements.

Fourier spectra of the ambient noise recordings performed on the 2-block buildings of the cité des 1200 Logements.

Les fréquences se voient diminuées d'un facteur de l'ordre de 2 (bâtiments à 2 blocs) à 3 (bâtiments à 3 blocs) pour des bâtiments n'étant que très peu fissurés à des bâtiments proche de la ruine suite au séisme. Cette diminution de fréquence importante peut être mise en relation avec la destruction des remplissages. En effet, les structures poteaux-poutres sont souples si on considère uniquement la structure porteuse, alors qu'en prenant en compte la rigidité des remplissages, la rigidité d'ensemble est supérieure.

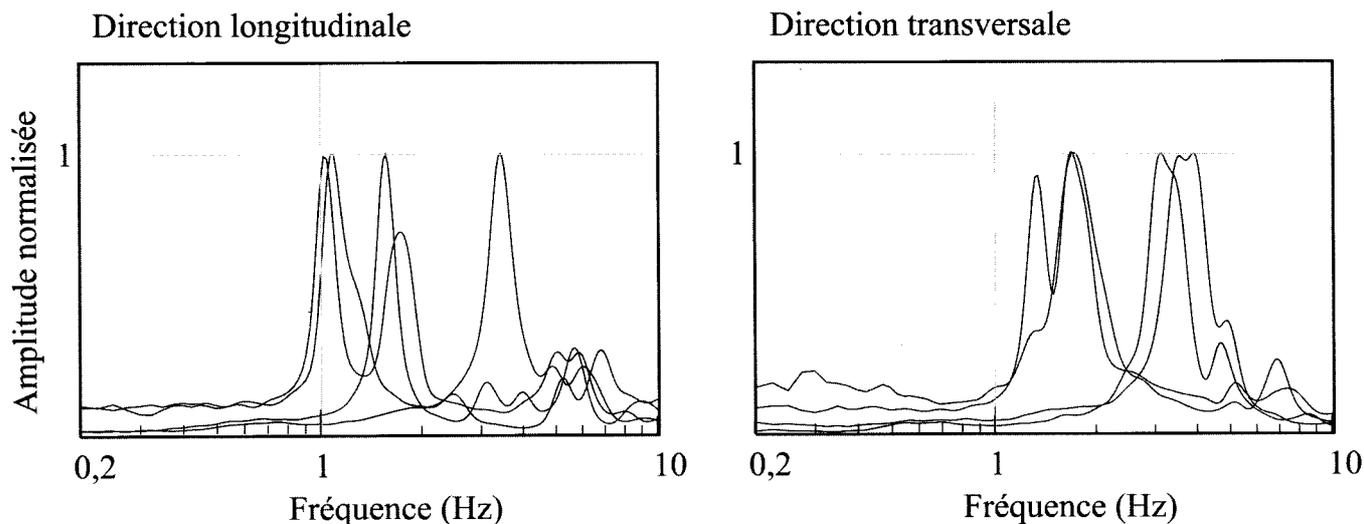
Fig. 11 - Spectres de Fourier des enregistrements de bruit de fond réalisés sur les bâtiments composés de 3 blocs de la cité des 1200 Logements.

Fourier spectra of the ambient noise recordings performed on the 3-block buildings of the cité des 1200 Logements.

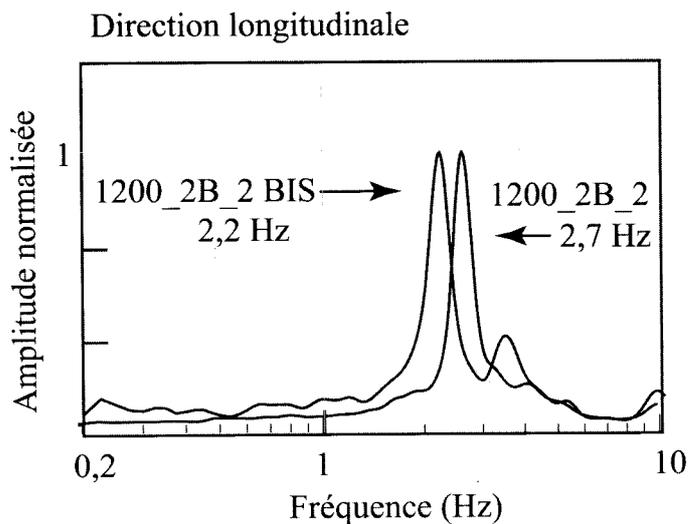
Fig. 12 - Comparaison des spectres de Fourier des enregistrements de bruit de fond (direction longitudinale) réalisés sur un bâtiment composé de 2 blocs de la cité des 1200 Logements suite au séisme du 21 mai 2003 (noir) et après la démolition des remplissages longitudinaux du rez-de-chaussée (gris).

Comparison of the Fourier spectra of ambient noise recordings (longitudinal direction) performed on a 2-block building of the cité des 1200 Logements after the 21 may 2003 earthquake (in black) and after destruction of the first floor longitudinal fillings.

La destruction des cloisons longitudinales du rez-de-chaussée du bâtiment 1200_2B_2, se traduit par une diminution de fréquence de 19 % (tableau II et fig. 12). Lors de la première mesure, les remplissages du rez-de-chaussée avaient déjà subi des dommages mais pas la structure porteuse. Le comportement dynamique du bâtiment peut, en première approximation, être assimilé à un oscillateur à 1 degré de liberté, alors sa fréquence (F) est reliée à sa rigidité (K) et à sa masse (M) par la relation suivante :

supprimées représente moins de 5 % de la masse de l'étage), la diminution de fréquence est due uniquement à la diminution de rigidité qui est de 33 %. Comme les remplissages avaient déjà été endommagés par le séisme, on peut dire que les remplissages participaient pour au moins 33 % à la rigidité totale. Ceci montre que les remplissages participent pour une part non négligeable à la rigidité et donc au contreventement de la structure.
